### MAITRISE DE L'EXCES D'EAU

Protection périphérique des parcelles  
par captage et fossés de ceinture

Tentatives diverses sur le domaine I.N.R.A. de Mirecourt

B. TEILHARD de CHARDIN - J. VERON

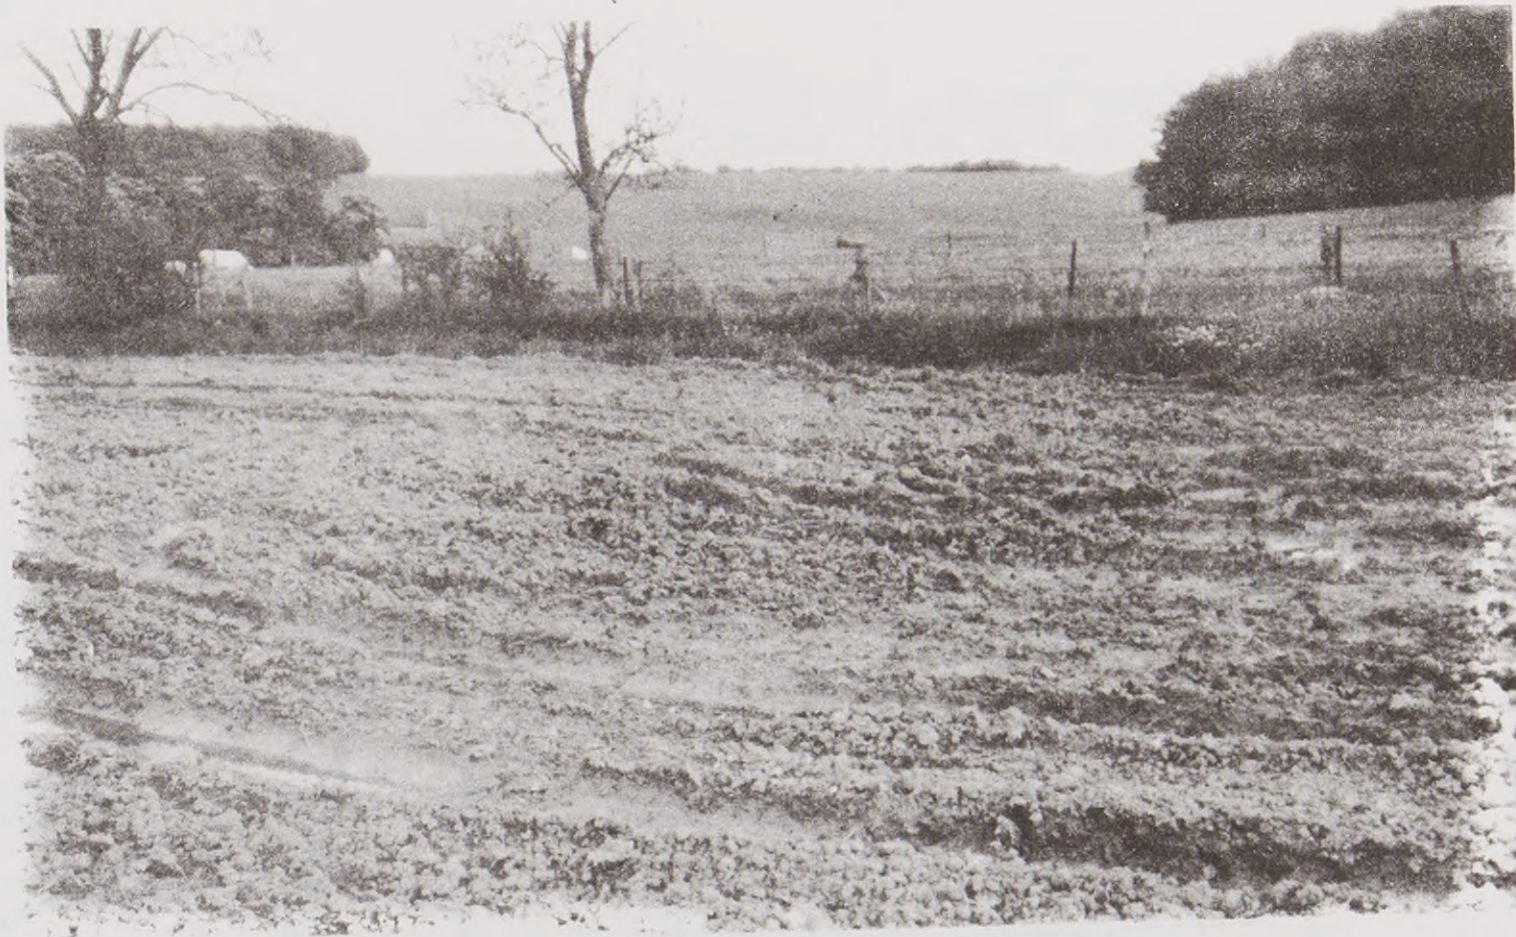
Mouillère induite par le ruissellement venant de la prairie située  
en amont de la colline du Beaufroid 1  
Domaine INRA de Mirecourt

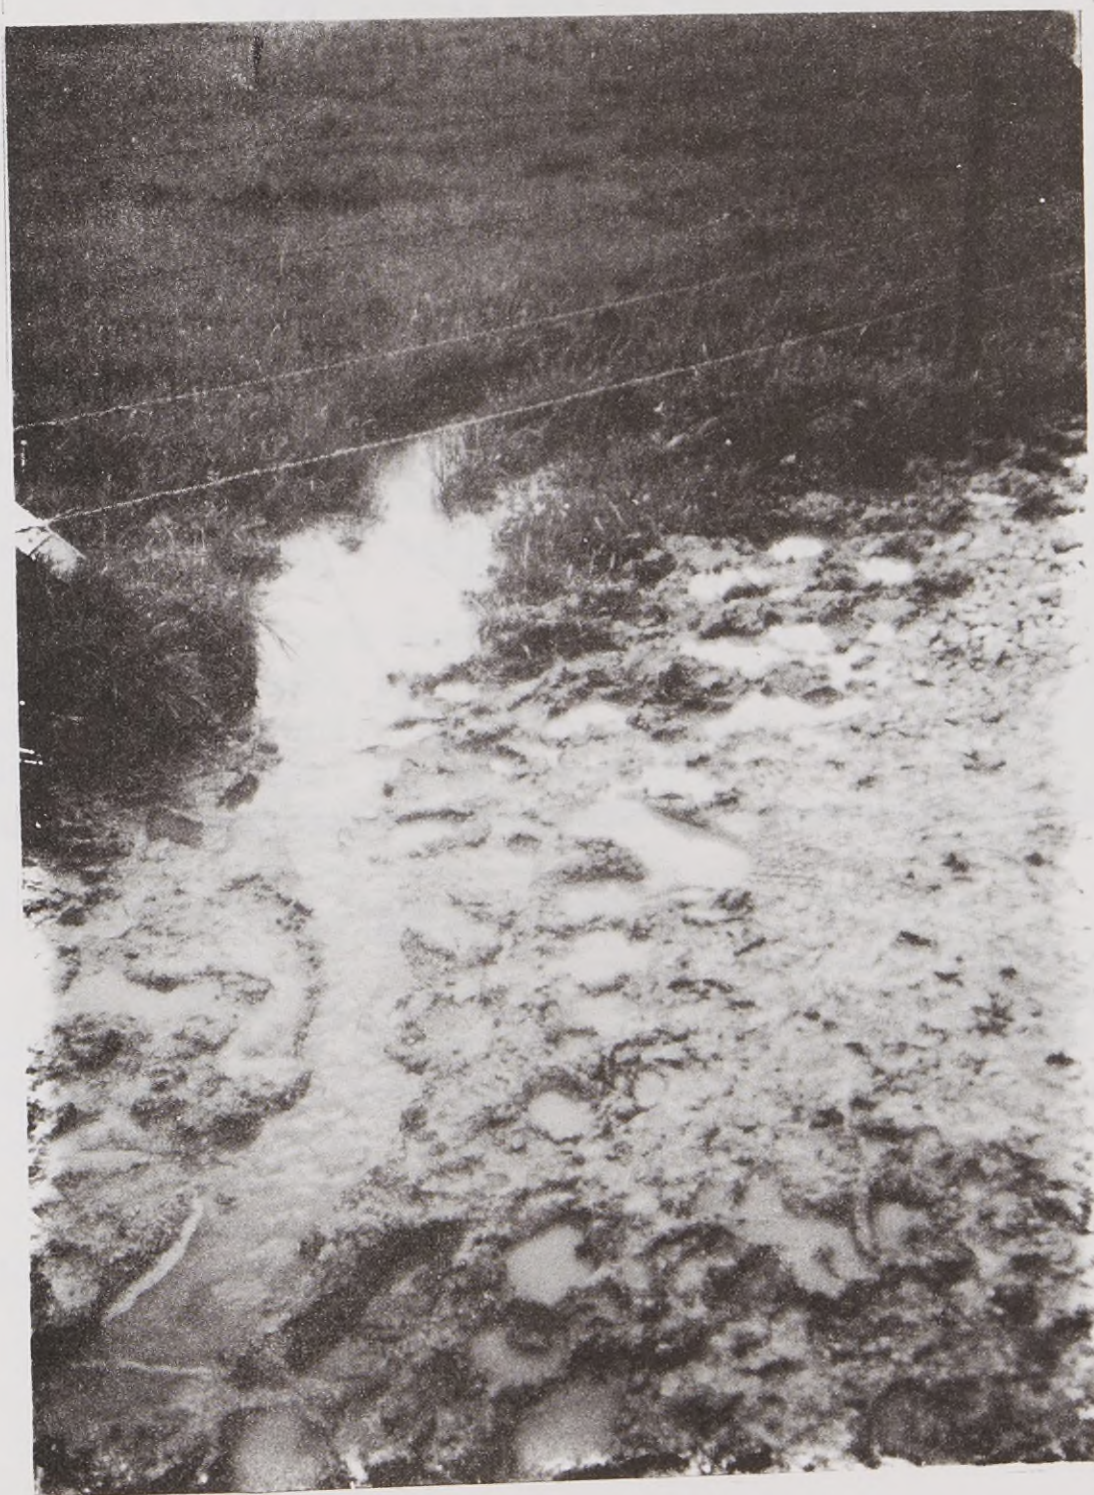
Ruissellement en bordure  
de la parcelle de  
Domvallier  
Domaine INRA de Mirecourt

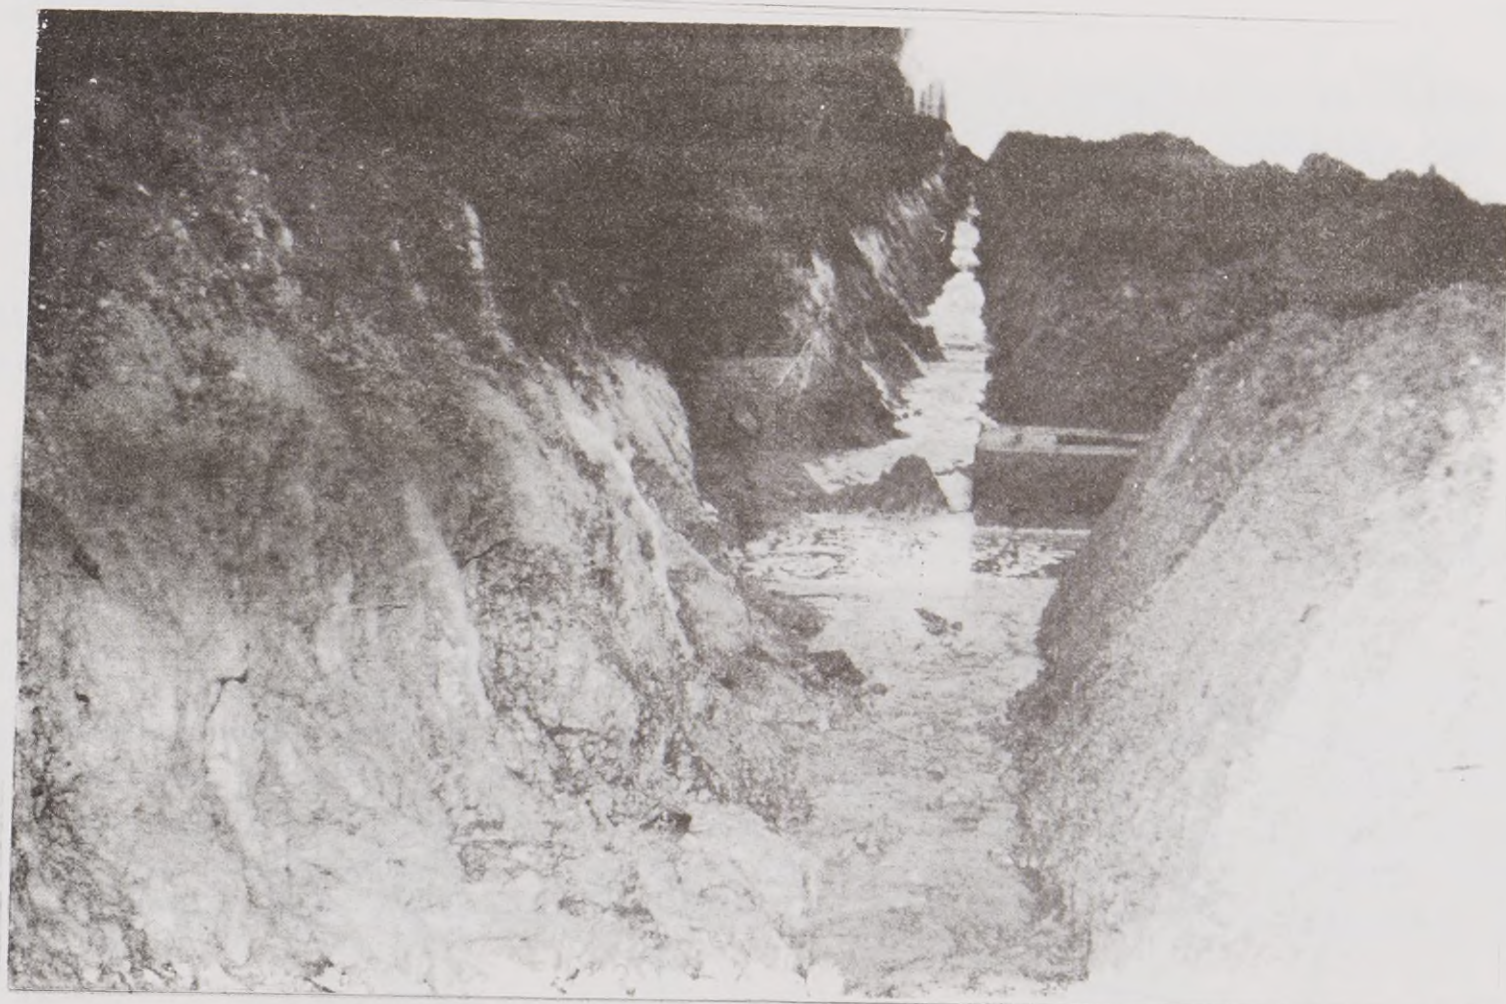
*Erosion du fossé de la parcelle de Domvallier  
Domaine INRA de Mirecourt*

Au cours du premier hiver 81-82 les rives de la section sud du fossé se sont légèrement érodées; le fond dont la pente est inférieure à 3 % n'a pas bougé, les rives ont pu être stabilisées par un enherbement avec du ray-grass anglais semé au printemps 82. La section Sud du fossé, qui reçoit de grandes quantités d'eau et est en forte pente, a été ravinée et par place, approfondie de plus de 50 cm. Pour pallier cet inconvénient, ce fossé a été recalibré, puis rempli jusqu'au bord de galets de 25 - 60 mm. Ce procédé paraît satisfaisant, car deux ans après, les galets sont toujours propres, les plus fortes crues sont bien absorbées et s'écoulent sans provoquer d'érosion. Il aurait été préférable de remplir un peu moins le fossé, car avec leurs sabots, les génisses en font rouler quelques-uns dans la pente.

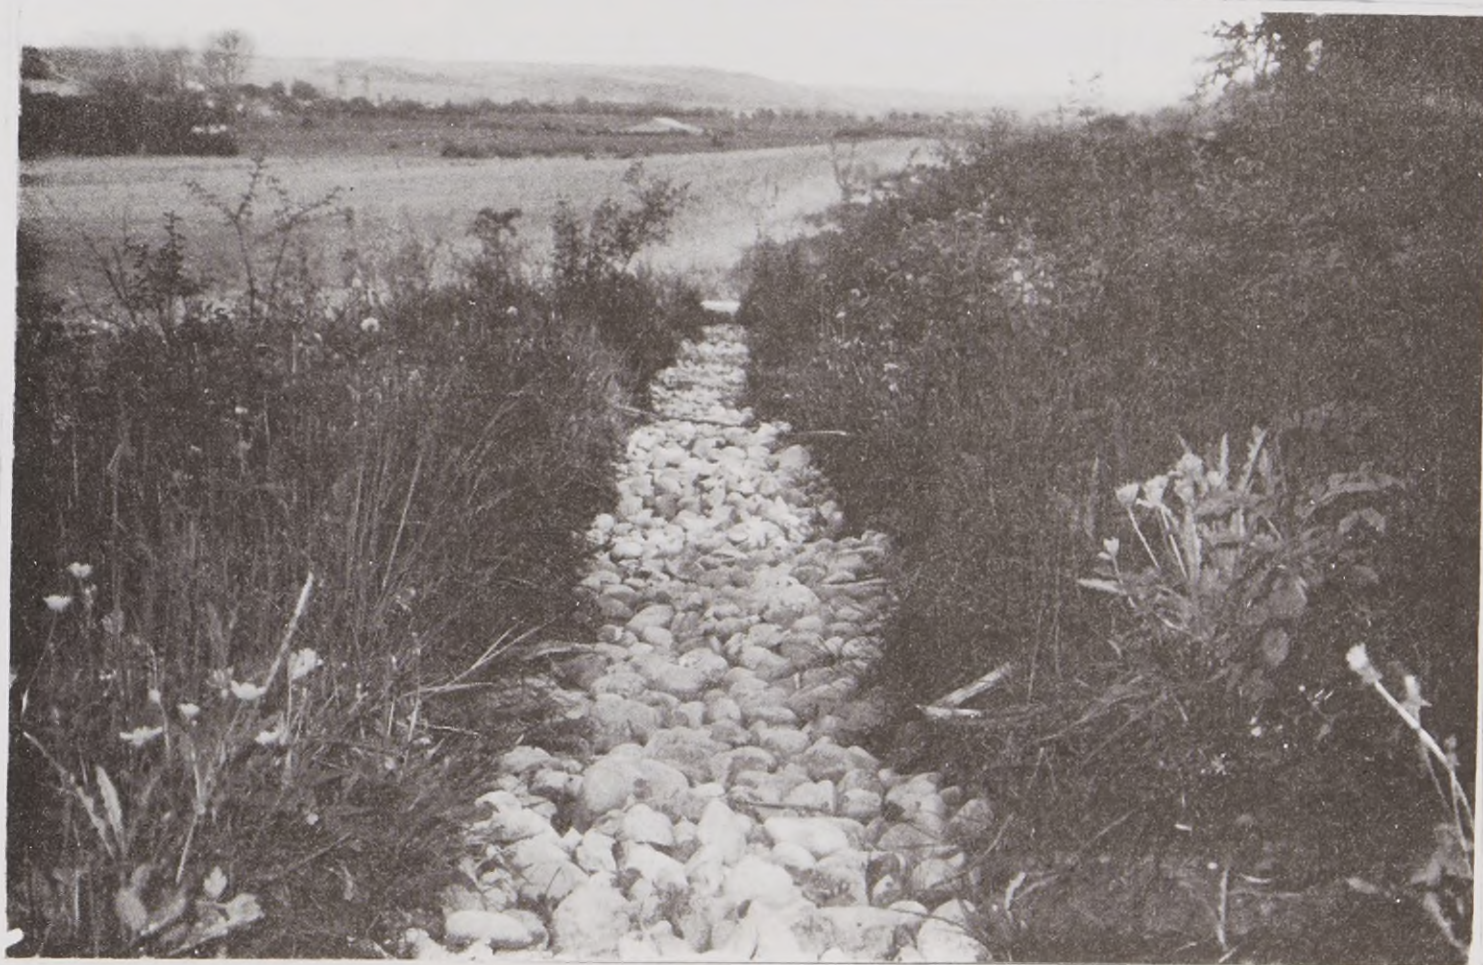
*Fossé de ceinture garni de galets, parcelle de Saumnaumont  
Domaine INRA de Mirecourt*

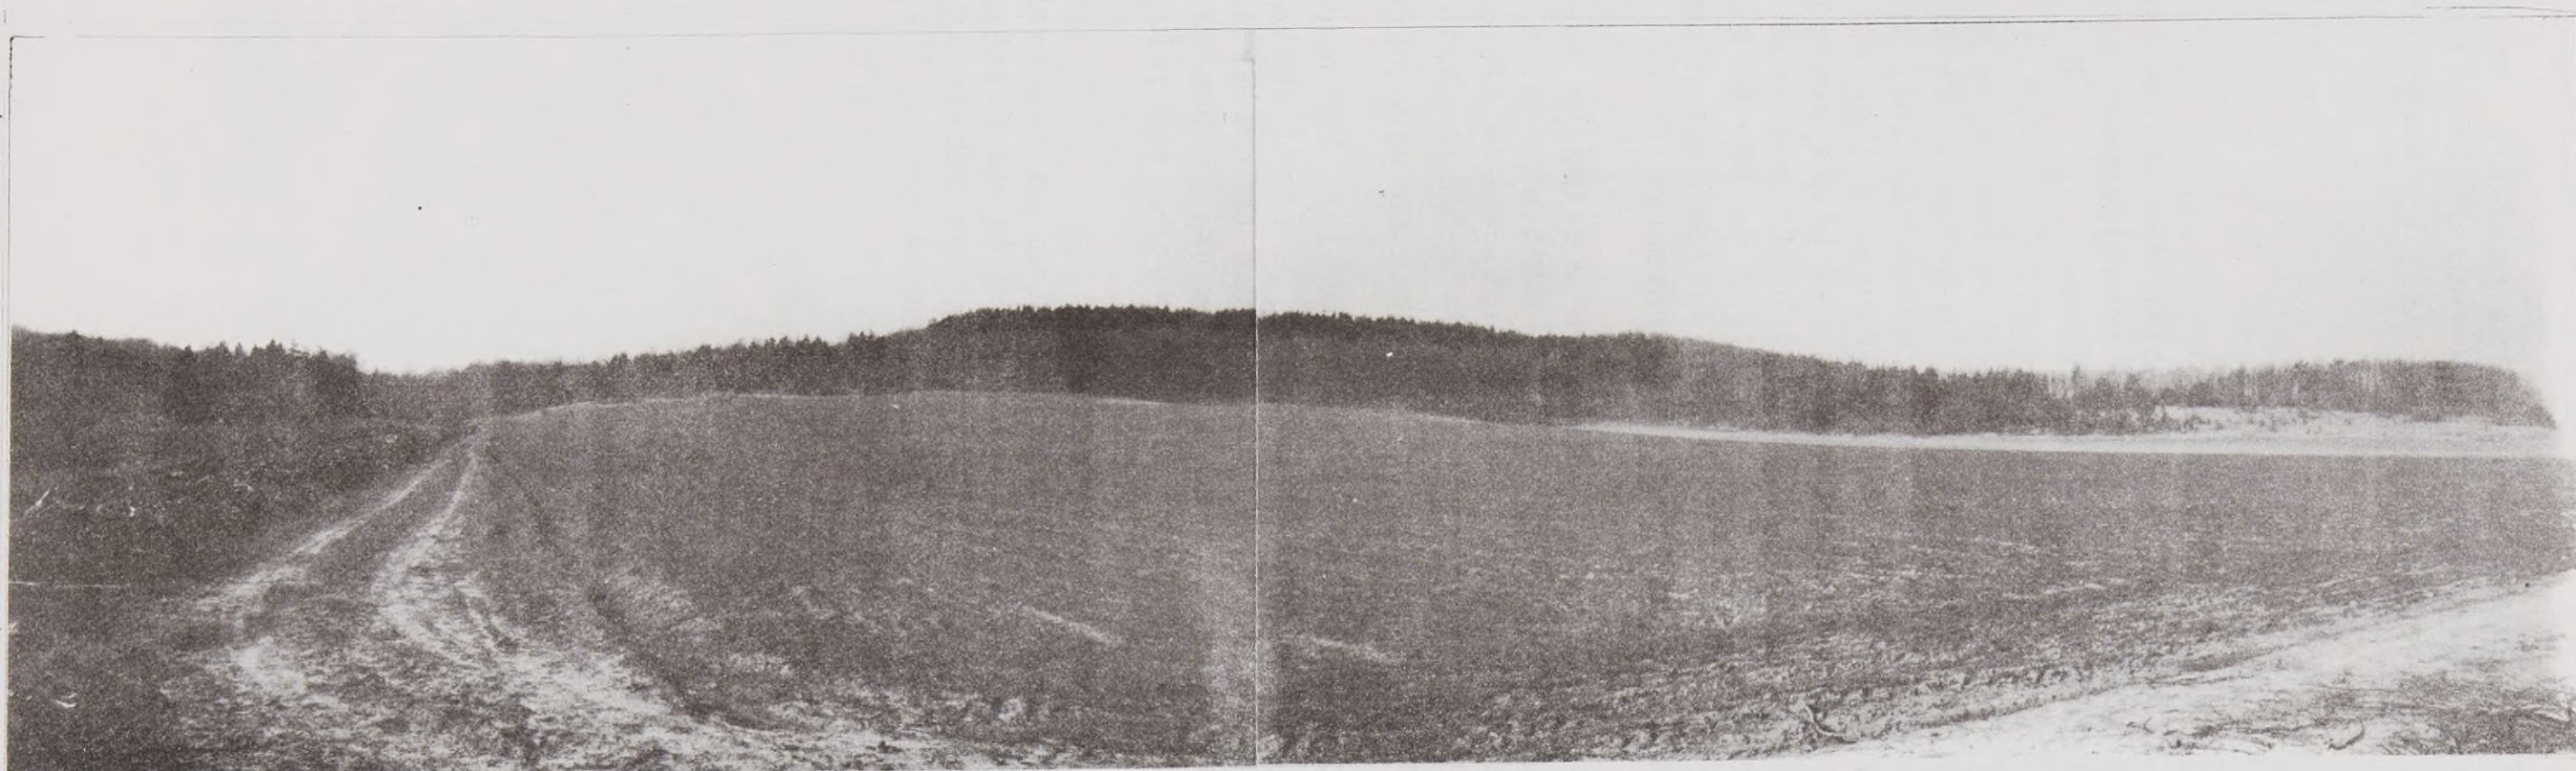
*Topographie irrégulière de la périphérie des parcelles de Saumnaumont  
Domaine INRA de Mirecourt*
