**RETOUR D'EXPÉRIENCE D'OPÉRATIONS  
DE RESTAURATION DE COURS D'EAU  
ET DE LEURS ANNEXES,  
MENÉES SUR LE BASSIN RMC**

**RAPPORT**

**Document n° 05.079-ETU-101  
Juin 2006**

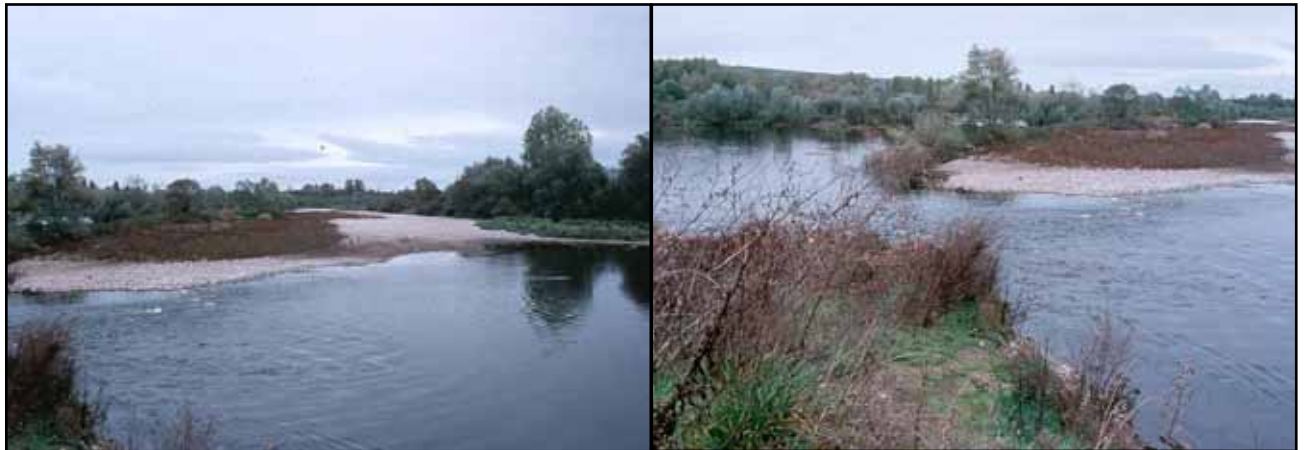
**Figure 1.** Vues d'une capture de plan d'eau issue d'une ancienne extraction en lit majeur de la Moselle et abaissement très rapide du lit à l'amont (érosion régressive) (photos Biotec).

- **des extractions massives de granulats** en lit mineur (interdites en France depuis 1994); extractions sur le site d'exploitation, pouvant générer une érosion du lit, progressive à l'aval et régressive à l'amont. Même exploitées dans le lit majeur d'un cours d'eau, les extractions (ou anciennes extractions) de matériaux constituent un risque potentiel permanent de capture, générant les mêmes effets que ceux décrits ci-dessus (figure 1 ci-après);

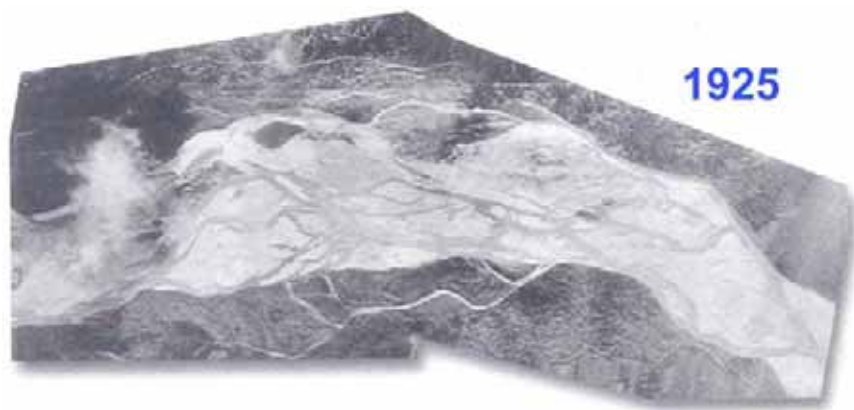
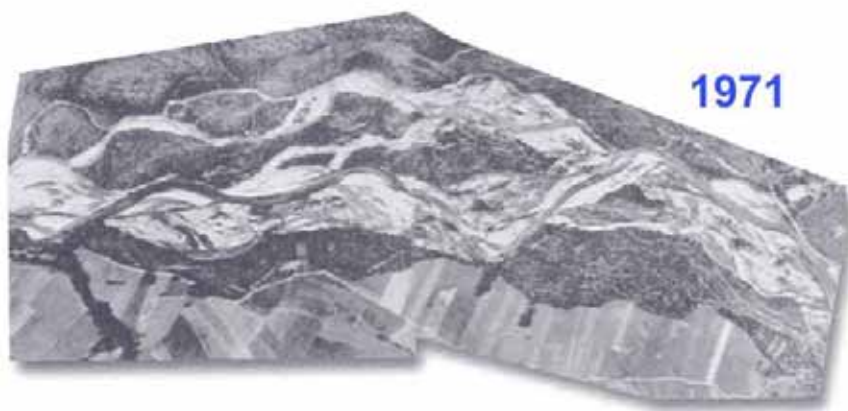
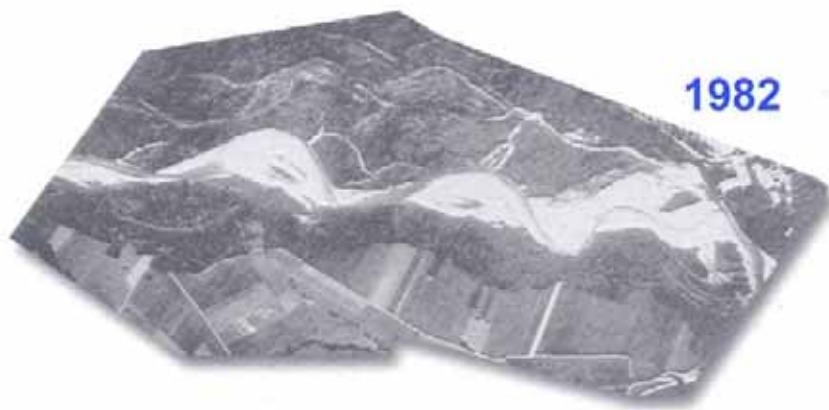
**Figure 2.** Métamorphose fluviale de l'Isar à Geretsried après la construction du barrage de Sylvenstein en 1959 (Source : A. Wagner, I. Wagner, 2002).

- **changement complet de style fluvial** et notamment disparition du tressage au profit du méandrage (on parle alors de métamorphose fluviale). Les milieux naturels et les biocénoses liés au tressage disparaissent (figure 2 ci-après);

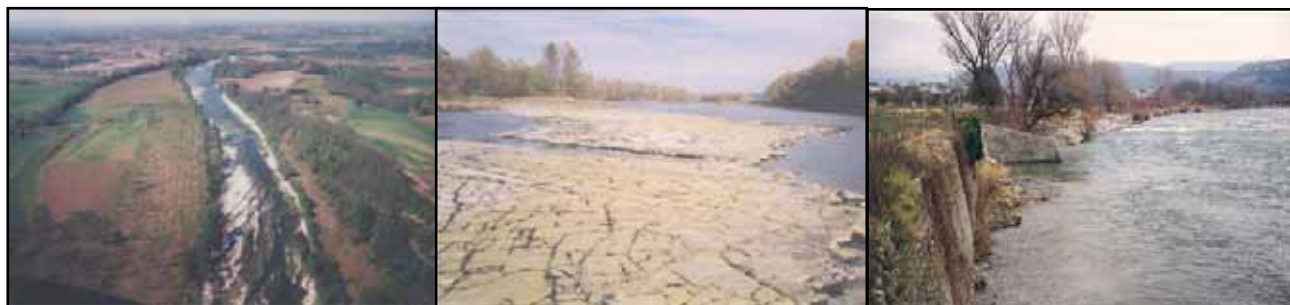
**Figure 3.** Apparition du substratum rocheux (marnes oligocènes) sur l'Allier à gauche, la Loire au centre (photos Malavoi) puis sur l'Ardèche à Aubenas à droite (photo Biotec).

- **disparition du substrat alluvial** et remplacement de celui-ci par un affleurement généralisé du substratum sous jacent (la Loire Forézienne, l'Allier à Pont du Château, l'Ardèche à Aubenas, le Tarn en aval de Florac, la Garonne à Toulouse, etc.). **Les biocénoses aquatiques, pour la plupart inféodées à la présence d'un substrat alluvial, disparaissent.** Bien que cela ne soit pas encore totalement démontré, il semble que la disparition du substrat alluvial se traduise aussi par une réduction de la capacité autoépuration du cours d'eau;

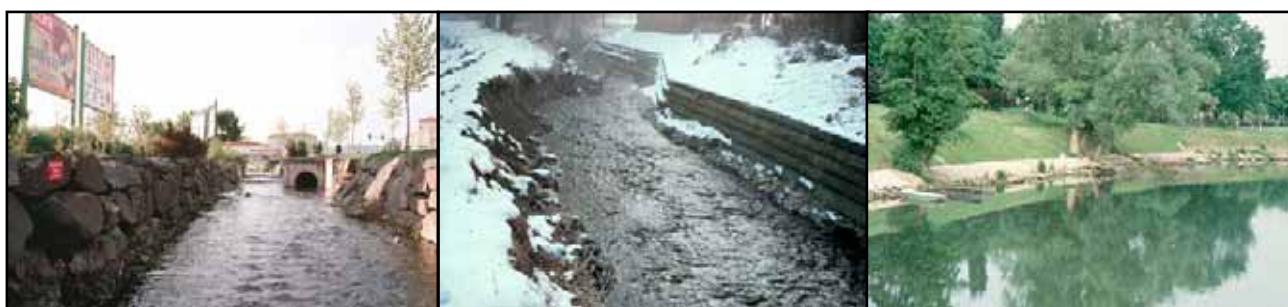
**Figure 4.** Illustrations de berges artificielles inadaptées : murs en enrochements, palissades en bois, perrés bétonnés, etc. (photos Biotec).

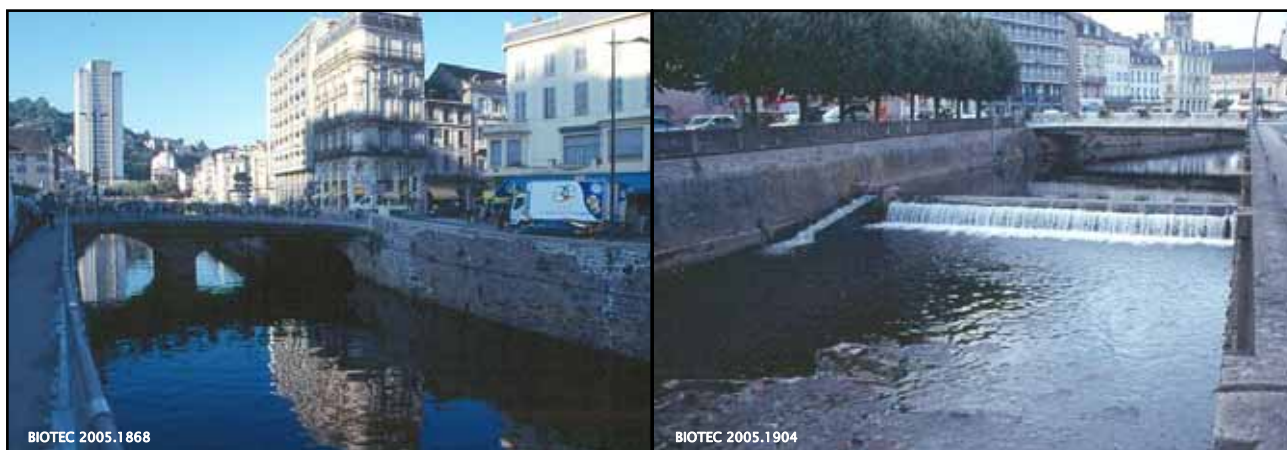
**Figure 5.** Illustrations d'une succession de plans d'eau sur la Corrèze dans sa traversée de Tulle (photos Biotec).

On peut ajouter aussi l'effet d'ouvrages transversaux tels que seuils et barrages qui se traduisent à leur amont par des faciès généralement lents et profonds en lieu et place des séquences naturelles de faciès d'écoulement (radiers, plats, mouilles etc., Malavoi, 1989).

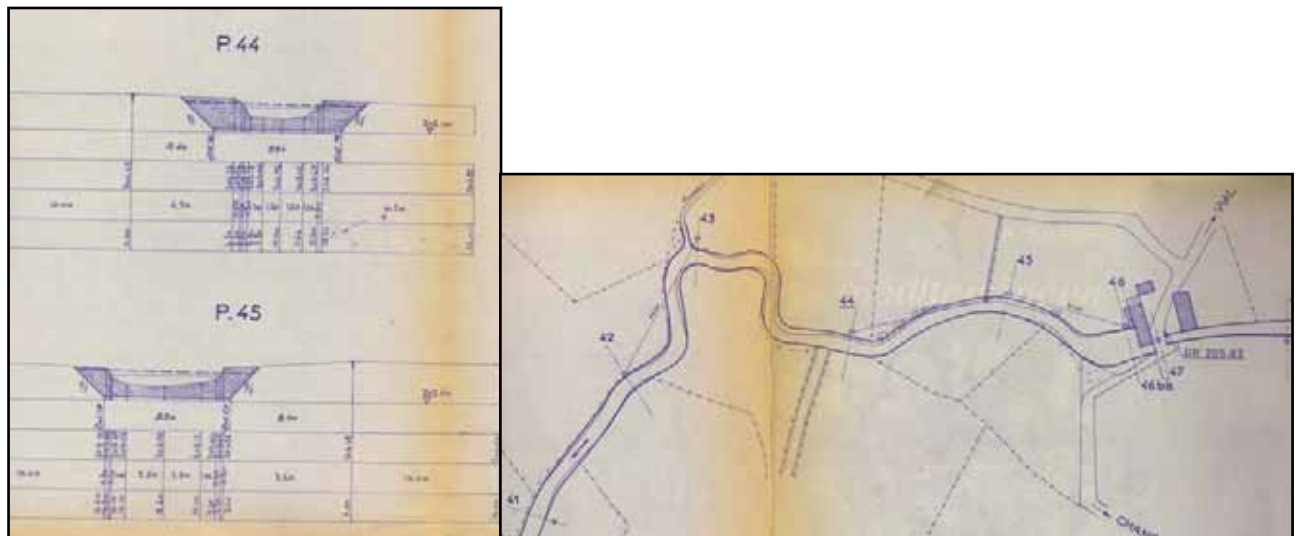
Figure 6. Exemple d'un avant projet de recalibrage de cours d'eau (Source : avant Projet DDA 01, 1969).

- **Le recalibrage** : augmentation du gabarit du cours d'eau afin de permettre le transit sans débordement d'une crue de projet (souvent quinquennale à décennale en zone rurale et cinquantennale à bi-centennale en zone urbaine).

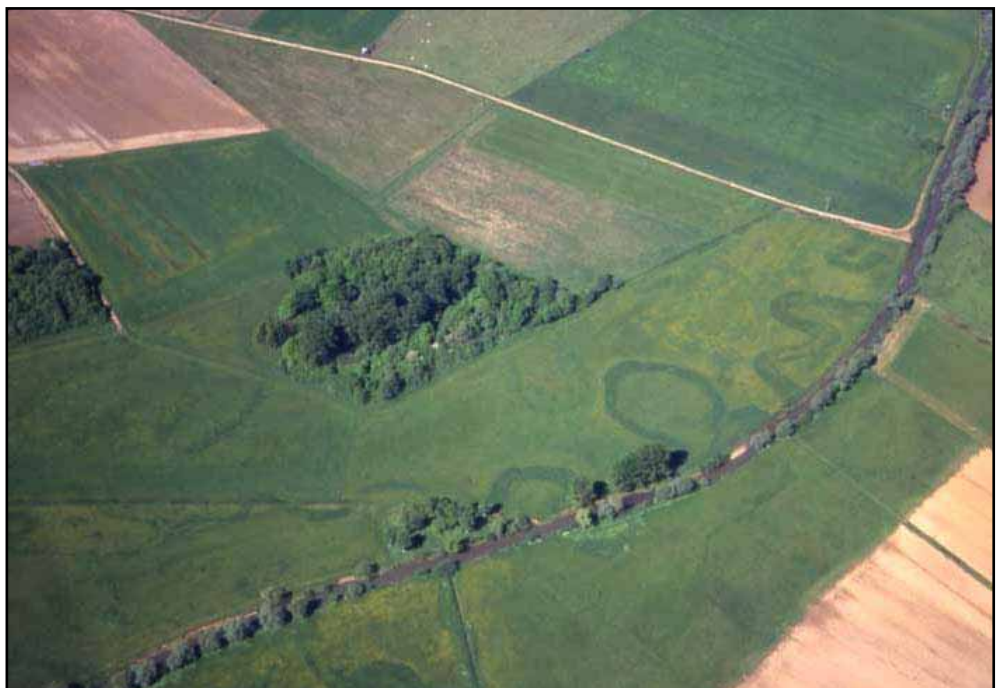
Figure 7. Exemple de rescindement de méandres sur l'Orain (photo Luc Terraz).

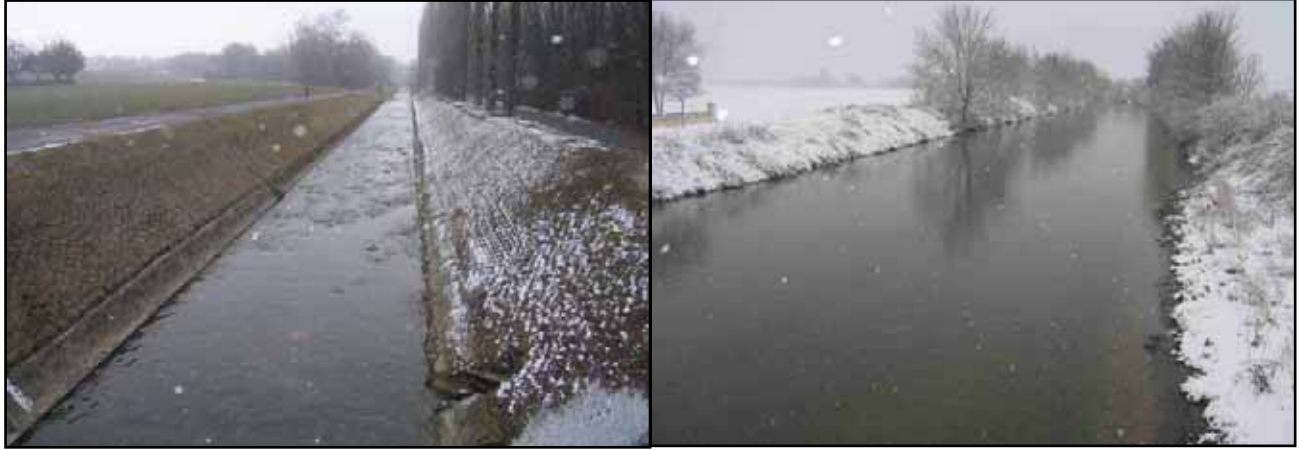
**Figure 10.** Exemples de cours d'eau recalibrés, rectifiés et endigués (voire bétonnés); photo de gauche l'Aire dans le canton de Genève en Suisse et photo de droite l'Ouche en aval de Dijon (photos Malavoi).

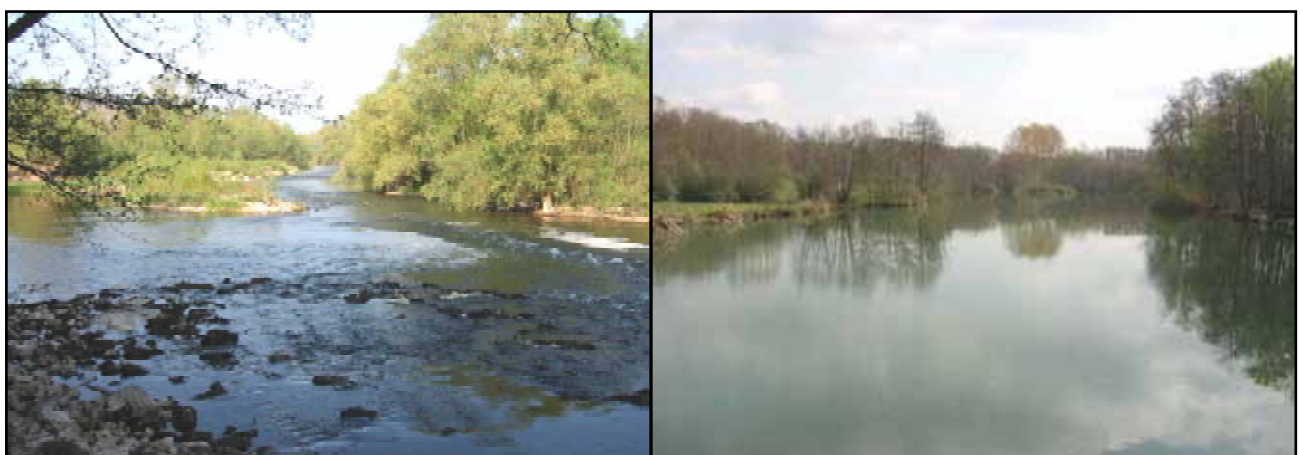
**Figure 11.** Extrait du profil en long IGN de l'Ognon et comparaison entre une portion naturelle (faciès variés, radiers, plats, mouilles) et une portion sous l'effet d'un seuil (chenal lentique sur 1 km) (photos Malavoi).

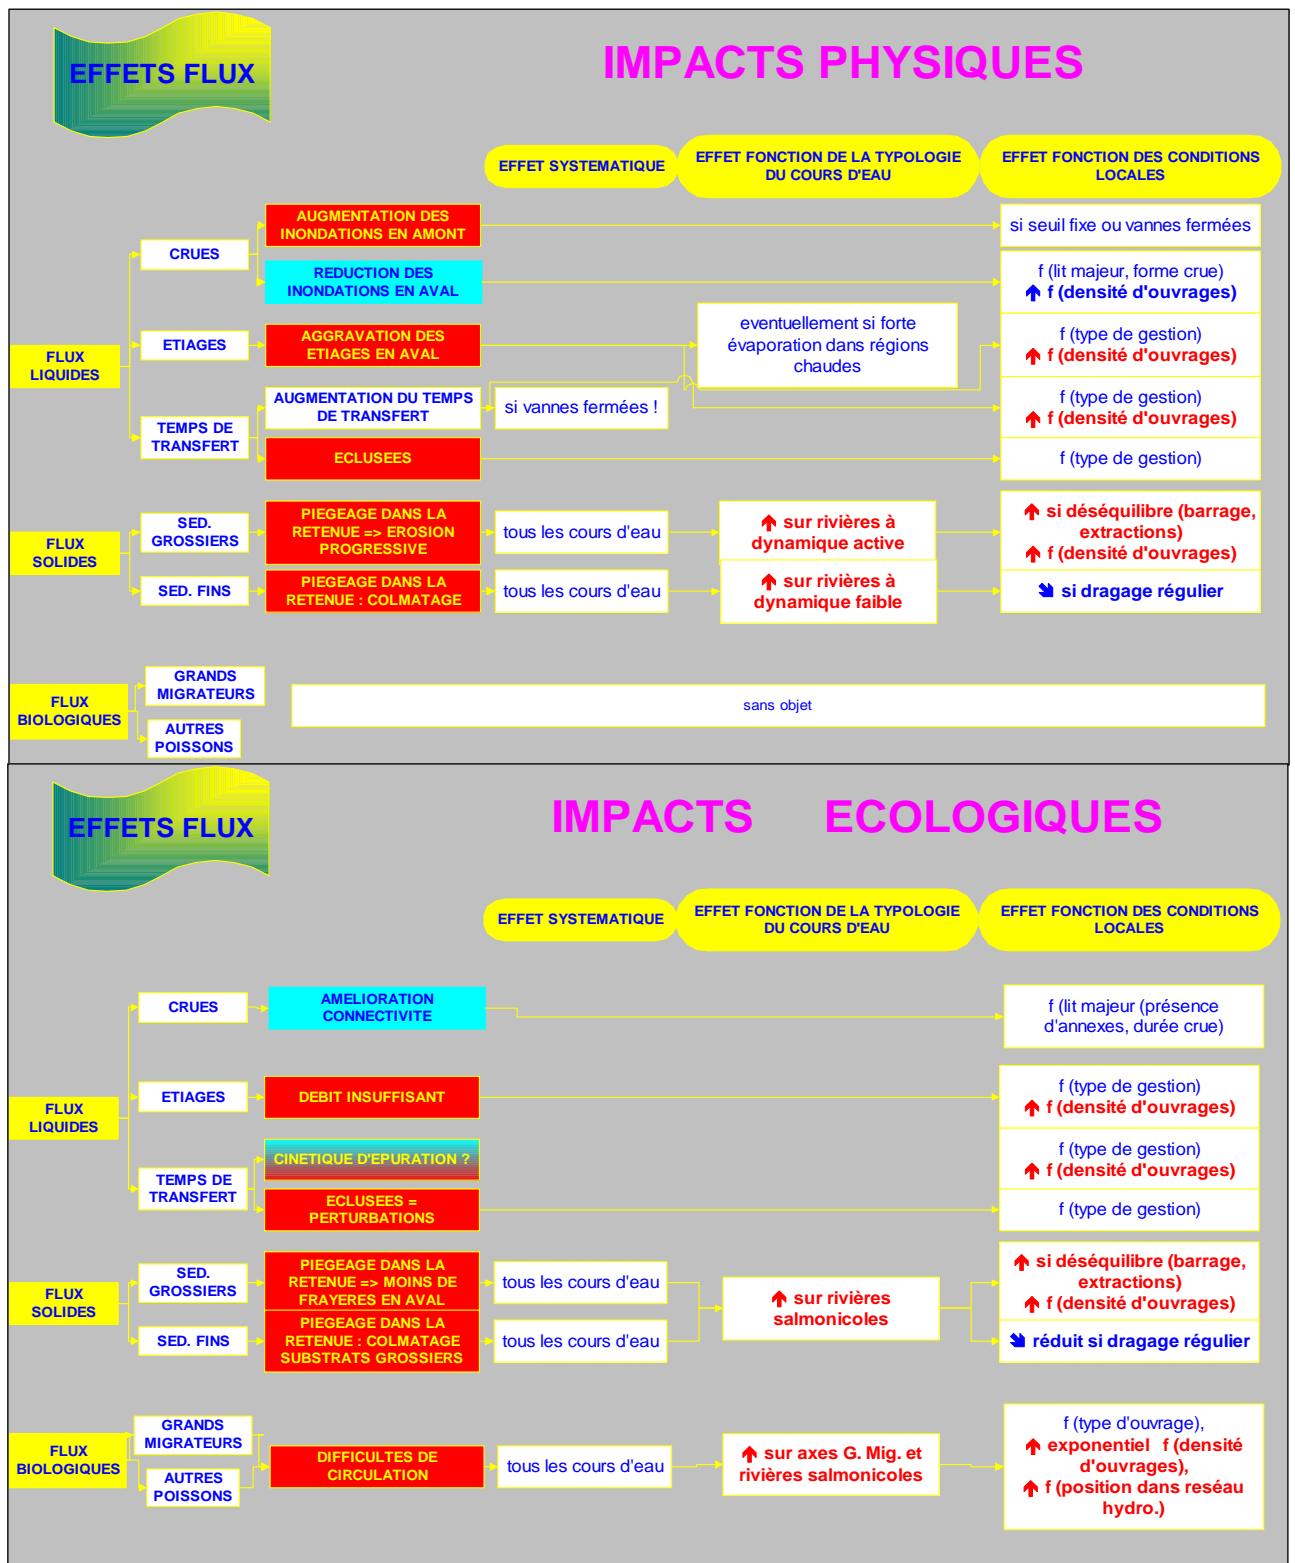
Figure 15. Effets flux : impacts physiques et écologiques des seuils et barrages (Malavoi, Area, 2003). En bleu apparaissent les effets potentiellement positifs.

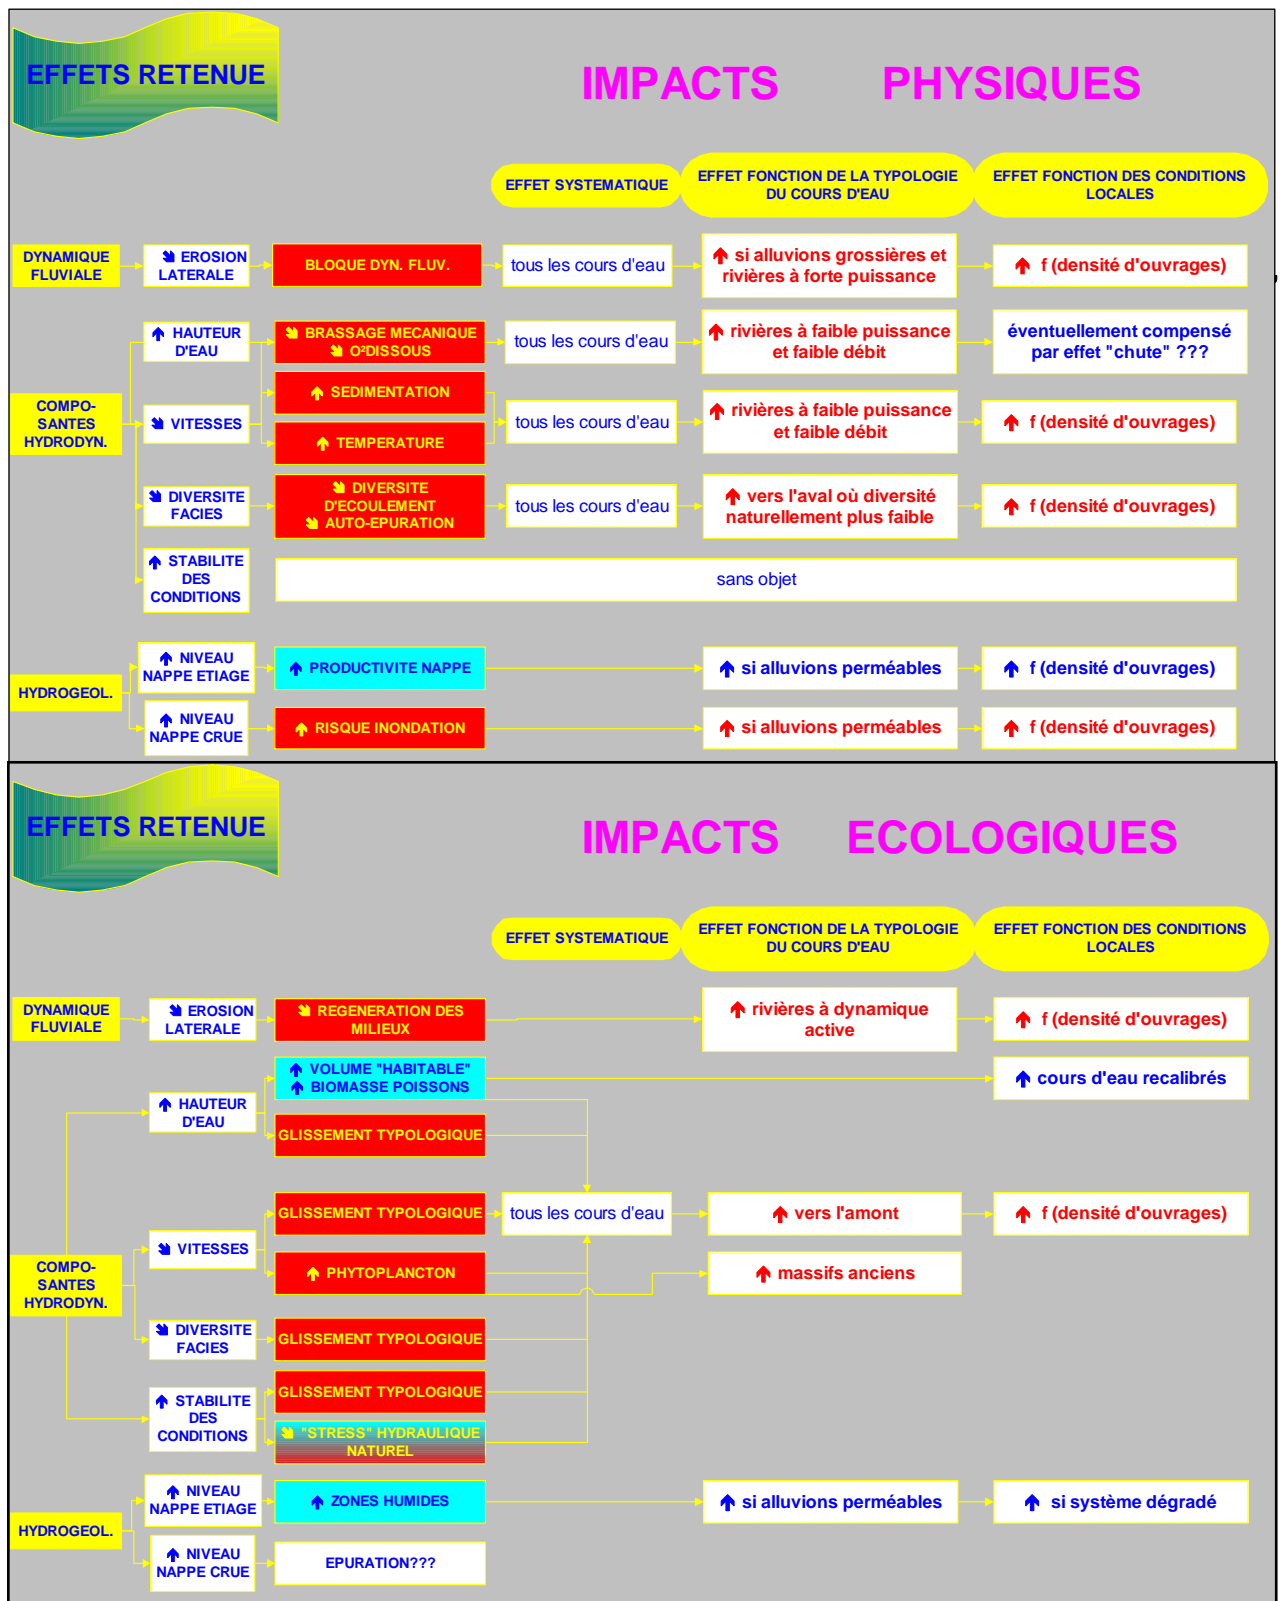
Figure 16. Effets retenue : impacts physiques et écologiques des seuils et barrages (Malavoi, Area, 2003). En bleu apparaissent les effets potentiellement positifs.

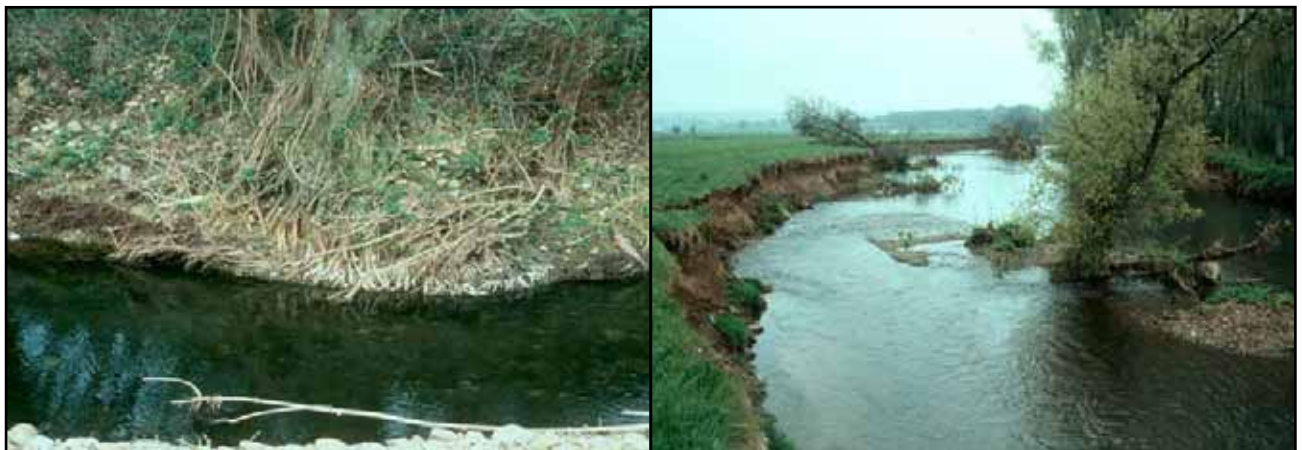
**Figure 19.**

A gauche, racines d'aulne glutineux (*Alnus glutinosa*), espèce végétale particulièrement adaptée aux bordures de cours d'eau.

A droite, embâcles formés par des cultivars de peupliers (*Populus x nigra*) facilement déchaussés en raison de leur faible développement racinaire d'une part et de leur port élevé d'autre part, favorisant une grande prise aux vents (photos Biotec).

- **Stabilisation du sol efficace en profondeur** grâce à la combinaison et l'interaction de végétaux, au développement racinaire à la fois dense, profond et traçant.

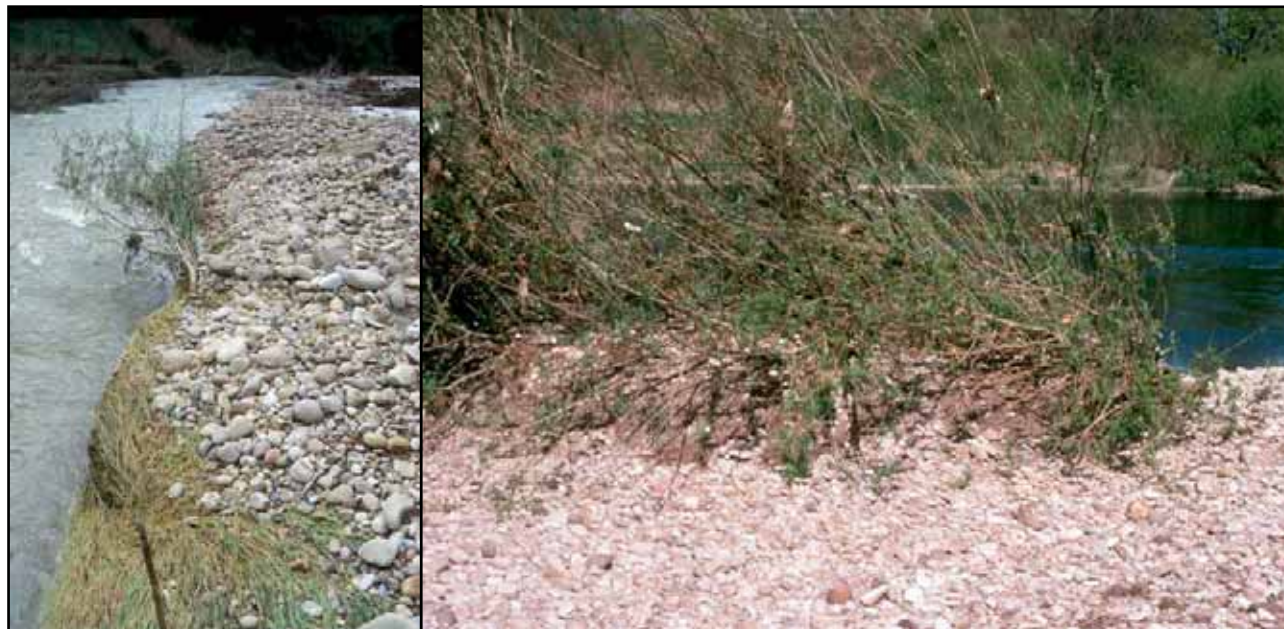
**Figure 20.**

Effet de "peigne" de la végétation buissonnante adaptée à droite, favorisant le piégeage des particules en transport par les eaux et végétaux hélophytiques couchés sous l'effet des contraintes hydrauliques à gauche (photos Biotec).

- **Protection du sol en surface**, par la densité des tiges aériennes produites et la souplesse de ces dernières face aux contraintes hydrauliques.

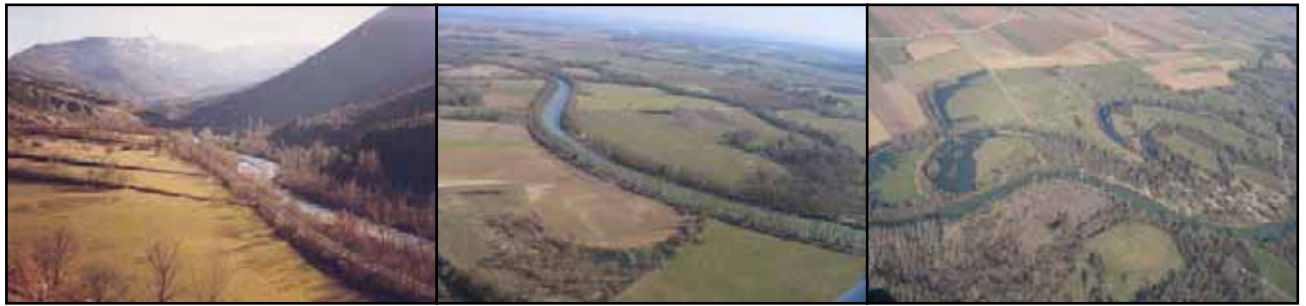
**Figure 22.** Exemples de lits majeurs déconnectés de leur lit mineur sous l'effet d'une chenalisation couplée à un endiguement (photos Malavoi).

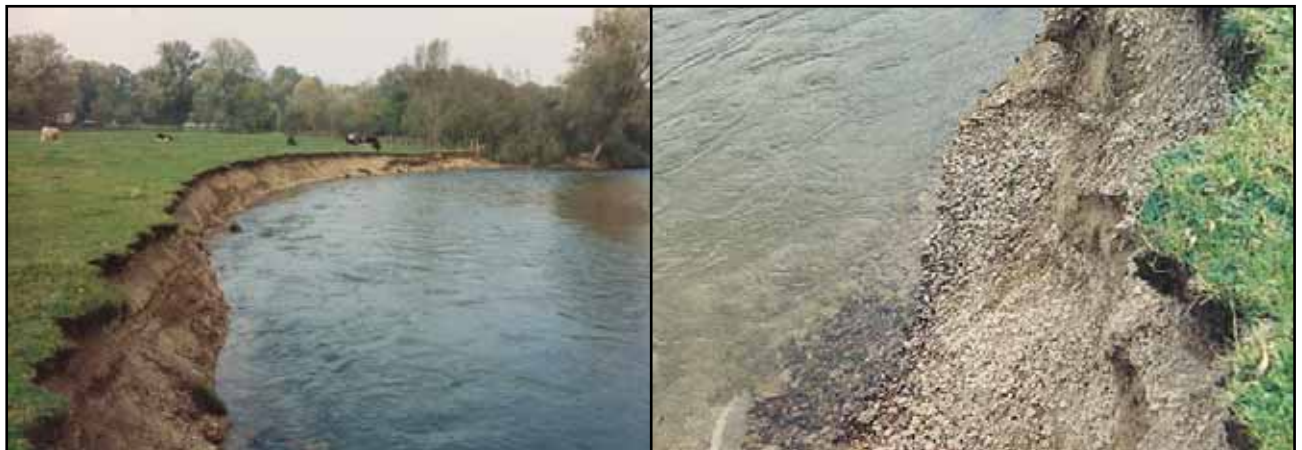
**Figure 29.** Exemple de berges facilement affouillables en présence de graviers non cohésifs sur une rivière à "faible puissance" (photos Biotec).

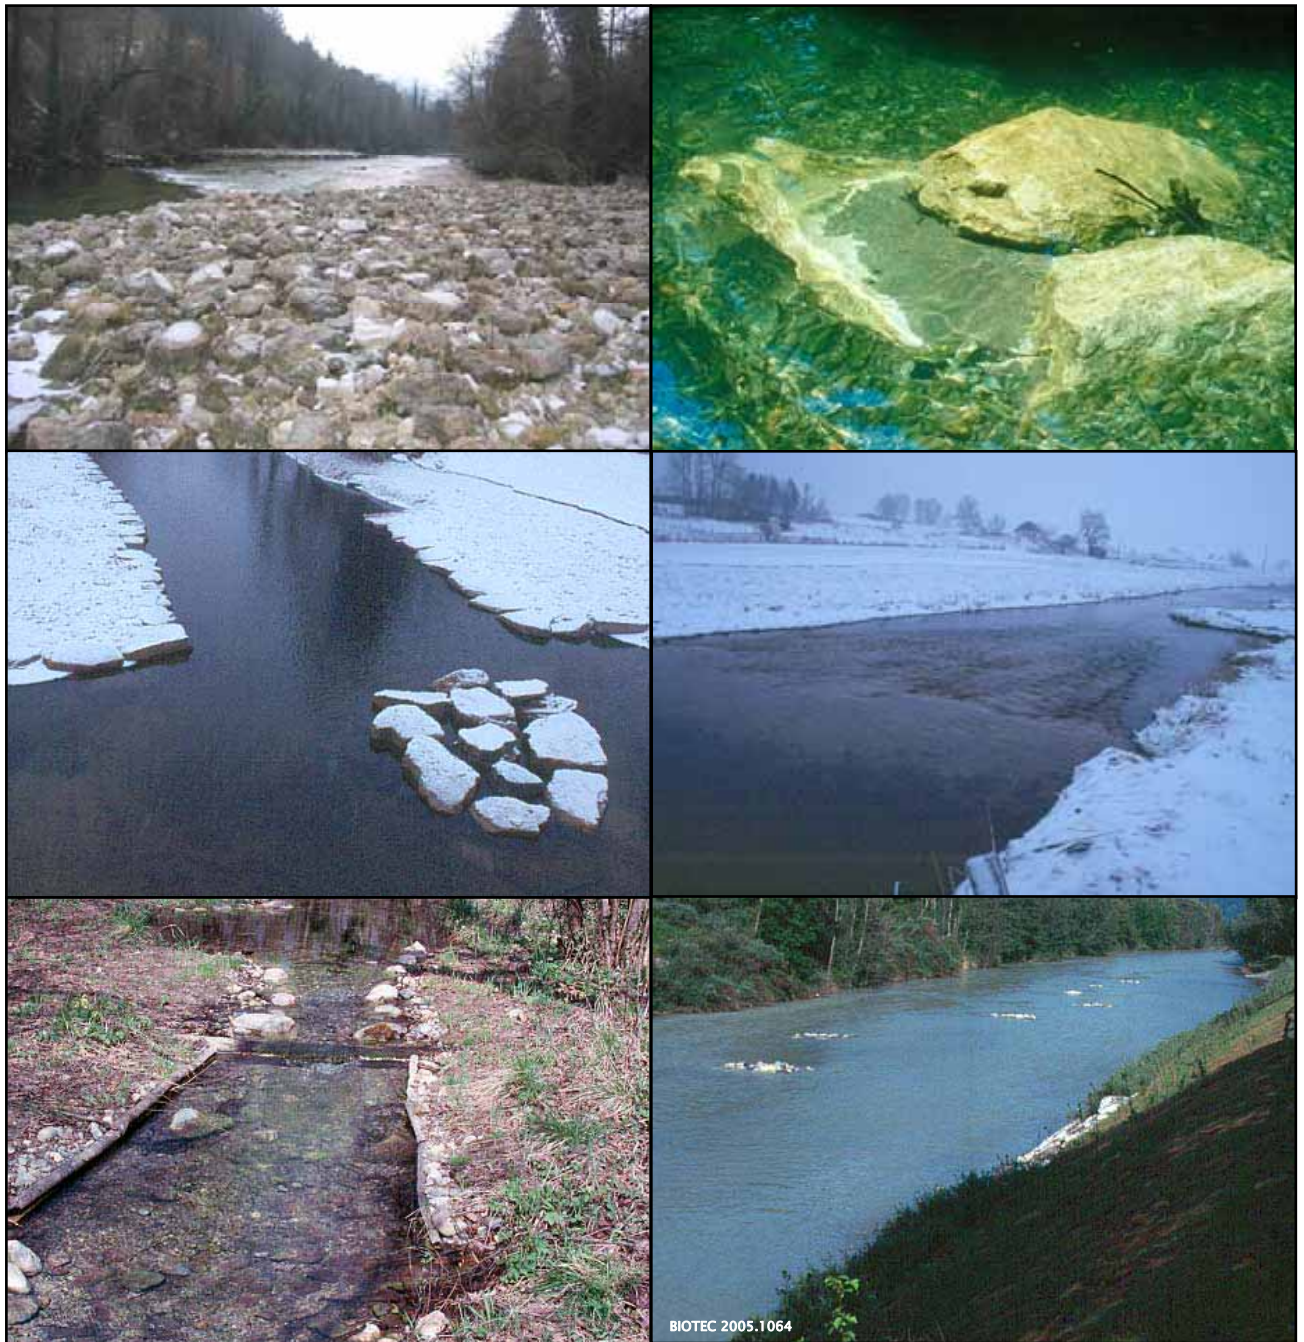
**Figure 33.** Différents exemples d'aménagements essentiellement piscicoles : en haut à gauche risberme en enrochements sur la Bienne, en haut à droite agencement de blocs sur la Savoureuse, au centre amas de blocs et radier artificiel sur le Drugeon, en bas à gauche caches artificielles sur un petit ruisseau affluent de l'Allondon et en bas à droite aménagements piscicoles sur l'Arve (photos Biotec et Malavoi).

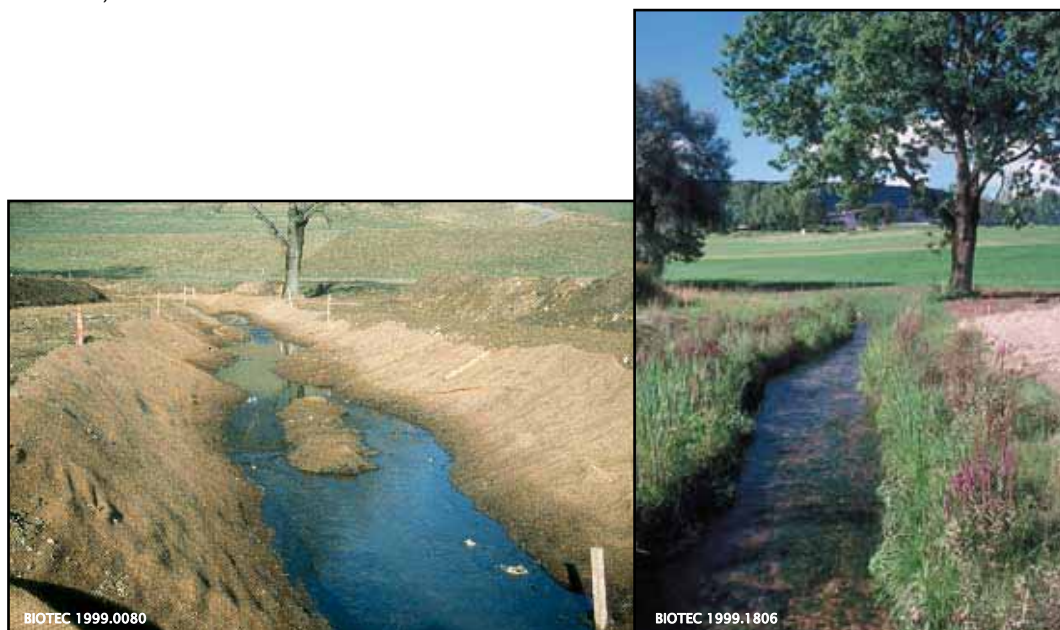
Figure 34.

Remise à ciel ouvert (décorrection) d'un petit cours d'eau dans le Jura suisse (la Golatte) avec cependant une emprise limitée; photo de gauche lors des terrassements puis à droite 6 mois après les travaux (photos Biotec).

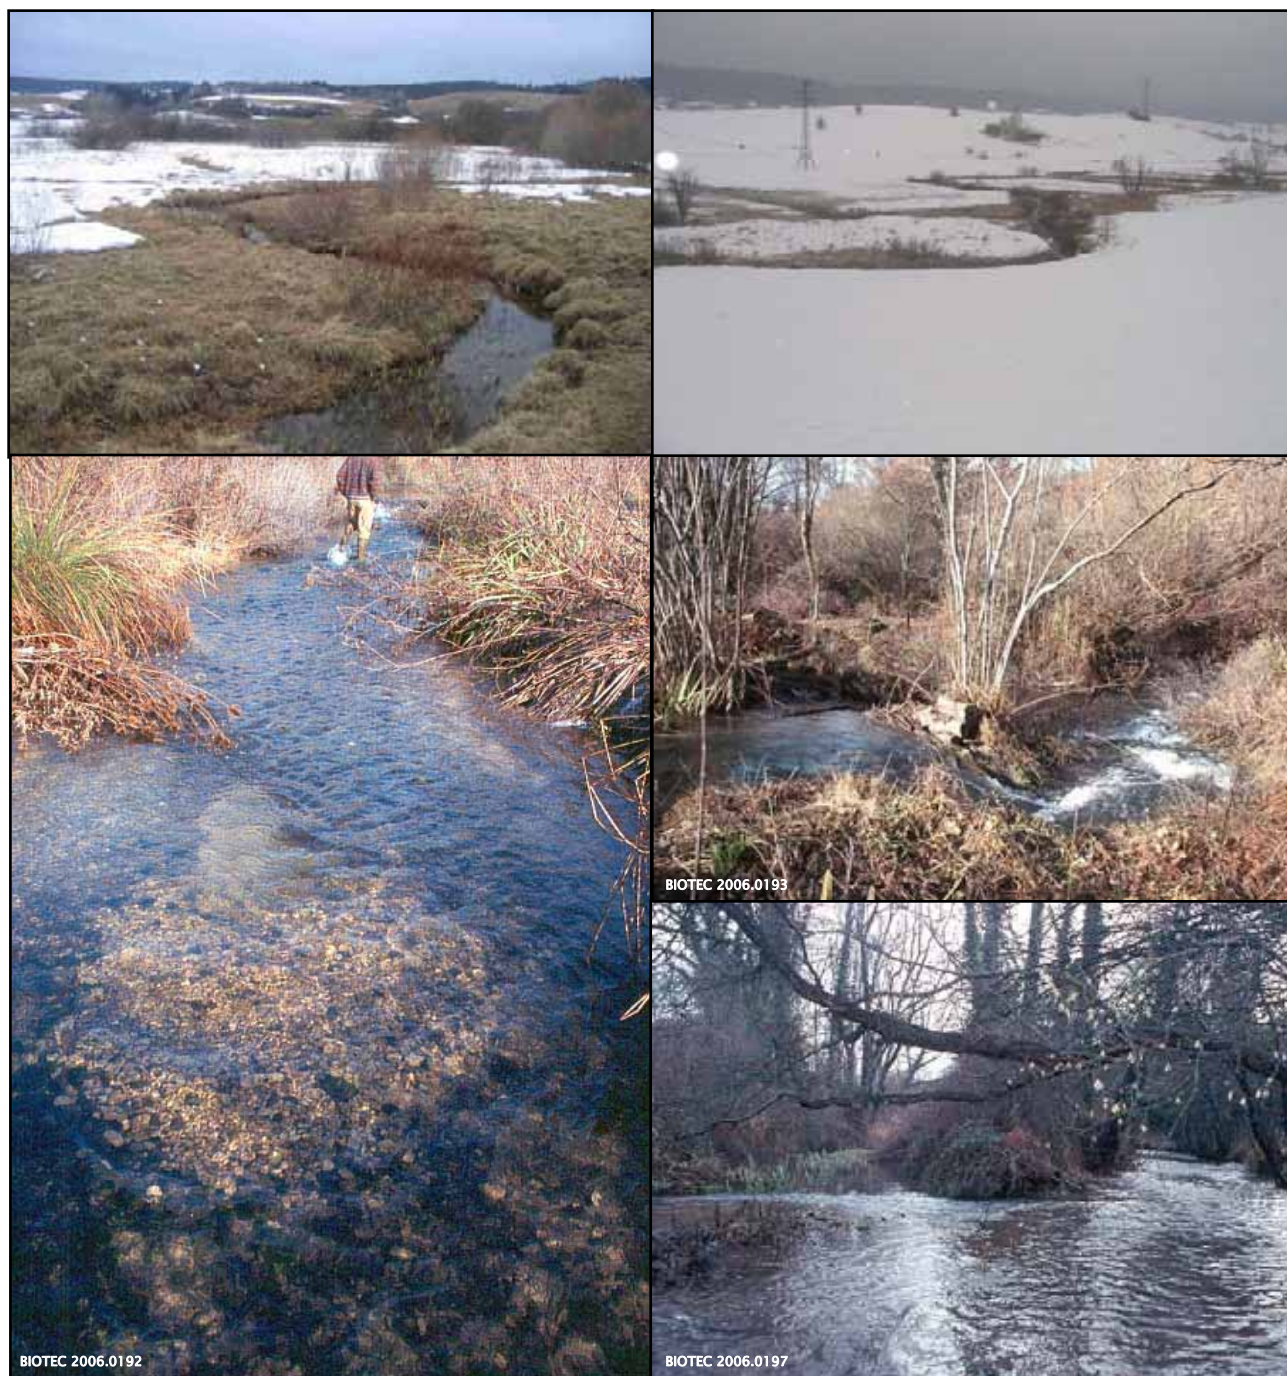
**Figure 35.** Exemples de restaurations fonctionnelles de niveau R3 : en haut à gauche la Vurpillière puis à droite le Bief de Nanchez, en bas, milieux diversifiés "retrouvés" sur le Colostre (photos Biotec et Malavoi).

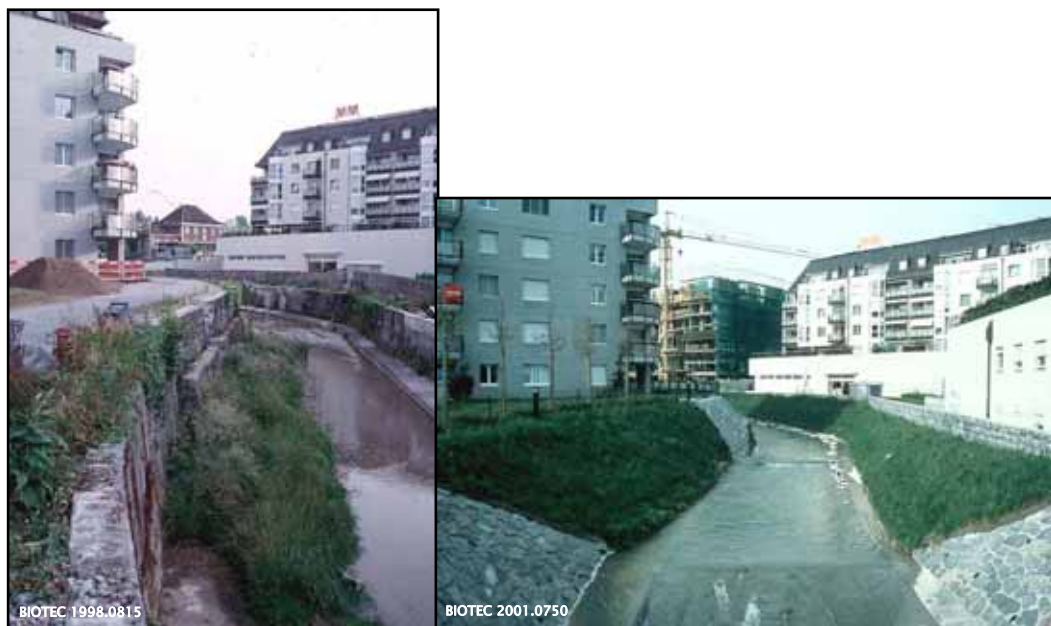
**Figure 37.** Exemple d'élargissement hydraulique d'un cours d'eau (la Morges en traversée de ville en Suisse) et réaménagement du lit sous forme de petits seuils, végétalisation partielle des berges, etc. A gauche état initial, à droite deux ans après les travaux (photos Biotec).

**NB :** Il arrive parfois qu'un projet d'aménagement ait un objectif initial autre que la restauration des milieux aquatiques mais comporte néanmoins une démarche d'amélioration d'un milieu déjà dégradé. Par exemple, en présence d'un lit endigué ou recalibré, on peut rechercher une augmentation de la protection contre les inondations en élargissant le lit mineur ou en le surcreusant et intégrer dans un tel projet une démarche technique se rapprochant des opérations de restauration susmentionnées, pouvant aller de R1 à R3 : recréation d'un chenal d'étiage ou de chenaux secondaires, mise en place de structures de diversification des écoulements, plantation de végétaux rivulaires adaptés, création d'un espace de mobilité intra-digues, etc.).

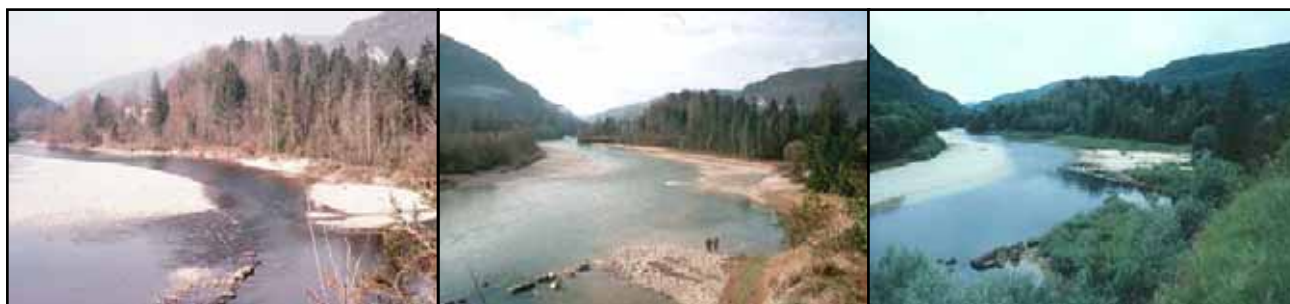
**Figure 38.** Vues de travaux de reconstitution de berges par des techniques indirectes (déflecteurs) sur la Bièvre. La végétation riveraine adaptée est ainsi partiellement spontanée sur les dépôts favorisés par les épis (illustration de gauche avant travaux, au centre en fin de travaux et à droite 4 ans plus tard) (photos Biotec).

Il est à noter que sur des rivières actives, il pourra avantageusement être recherché le développement indirect de bonnes conditions de croissance pour des végétaux pionniers et adaptés. Il pourra ainsi s'agir d'érosions/dépôts forcés par la mise en place d'ouvrages déflecteurs, etc.

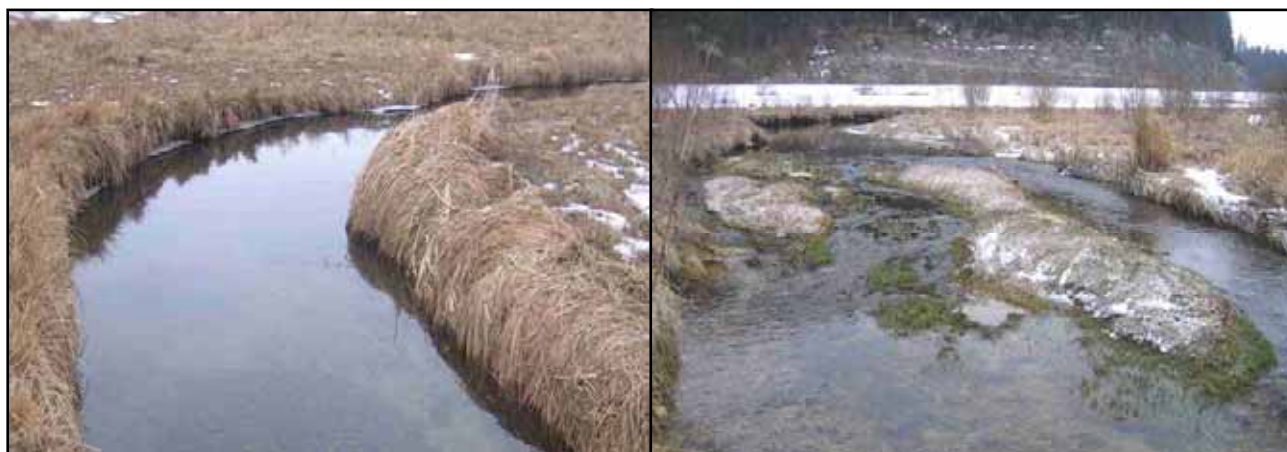
**Figure 40.** Lit relativement large et surcreusé sur un tronçon de cours d'eau peu puissant (la Drésine, proche de son débouché sur le Lac de Remoray) et sur un tronçon de cours d'eau plus puissant à droite (le Drugeon à Bonnevaux) (photos Malavoi/Biotec).

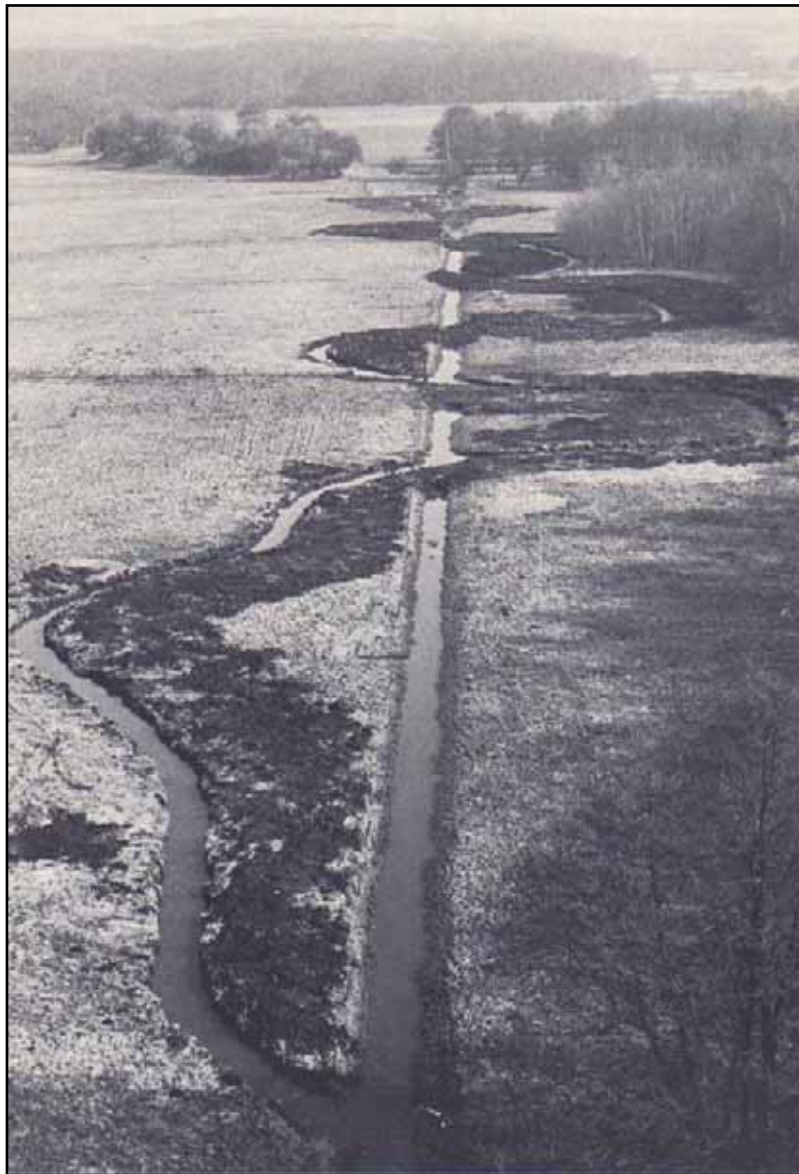
**Figure 48.** Vue à la fin des travaux en février 1982 (Glitz, 1983). Niveau d'ambition R3.

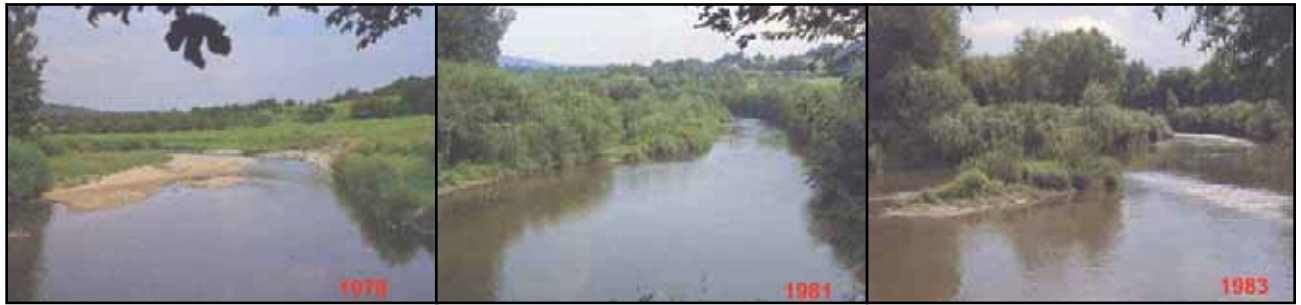
**Figure 49.** La Stelle : rôle de la végétation dans la restauration des milieux. (Handbuch Wasserbau, 1992). Niveau d'ambition R2.

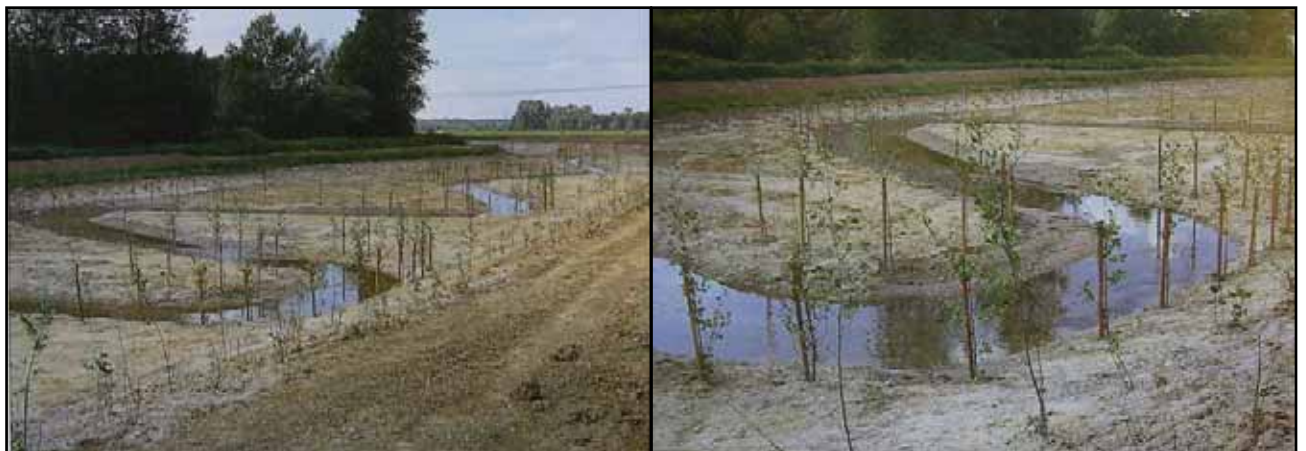
**Figure 51.** La Sulzbächle après restauration (1990) (Handbuch Wasserbau, 1992). Niveau d'ambition R3.

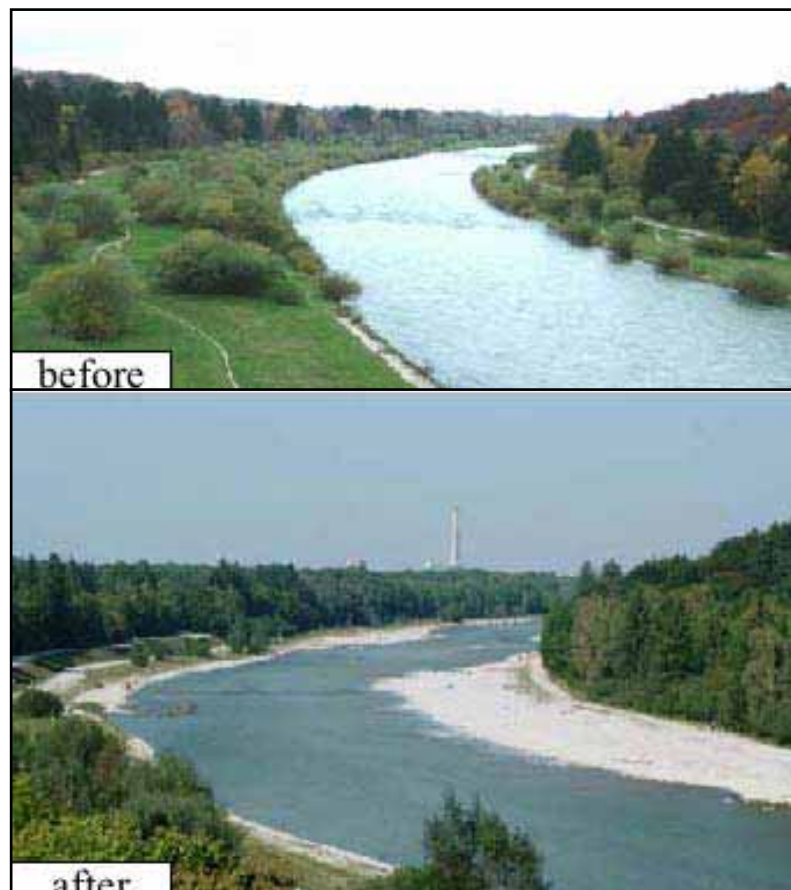
**Figure 57.** Exemple de tronçon restauré sur l'Isar à Munich (Binder, 2006). Niveau d'ambition R2.
