**RETOUR D'EXPÉRIENCE D'OPÉRATIONS  
DE RESTAURATION DE COURS D'EAU  
ET DE LEURS ANNEXES,  
MENÉES SUR LE BASSIN RMC**

**RAPPORT**

**Document n° 05.079-ETU-101  
Juin 2006**

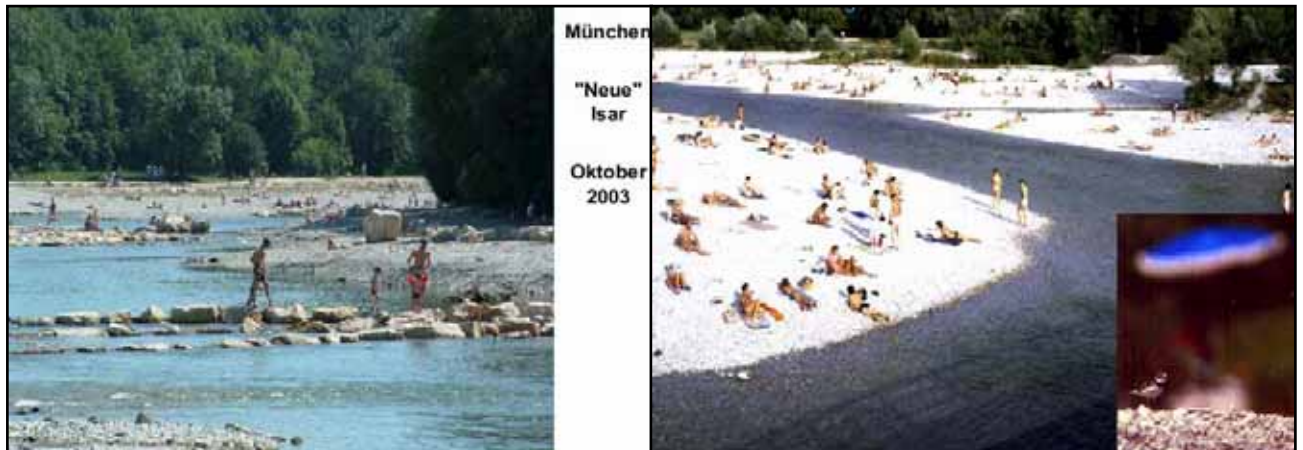
**Figure 58.** Exemple de tronçon restauré sur l'Isar à Munich (Binder, 2006). Niveaux d'ambition R2-R3.

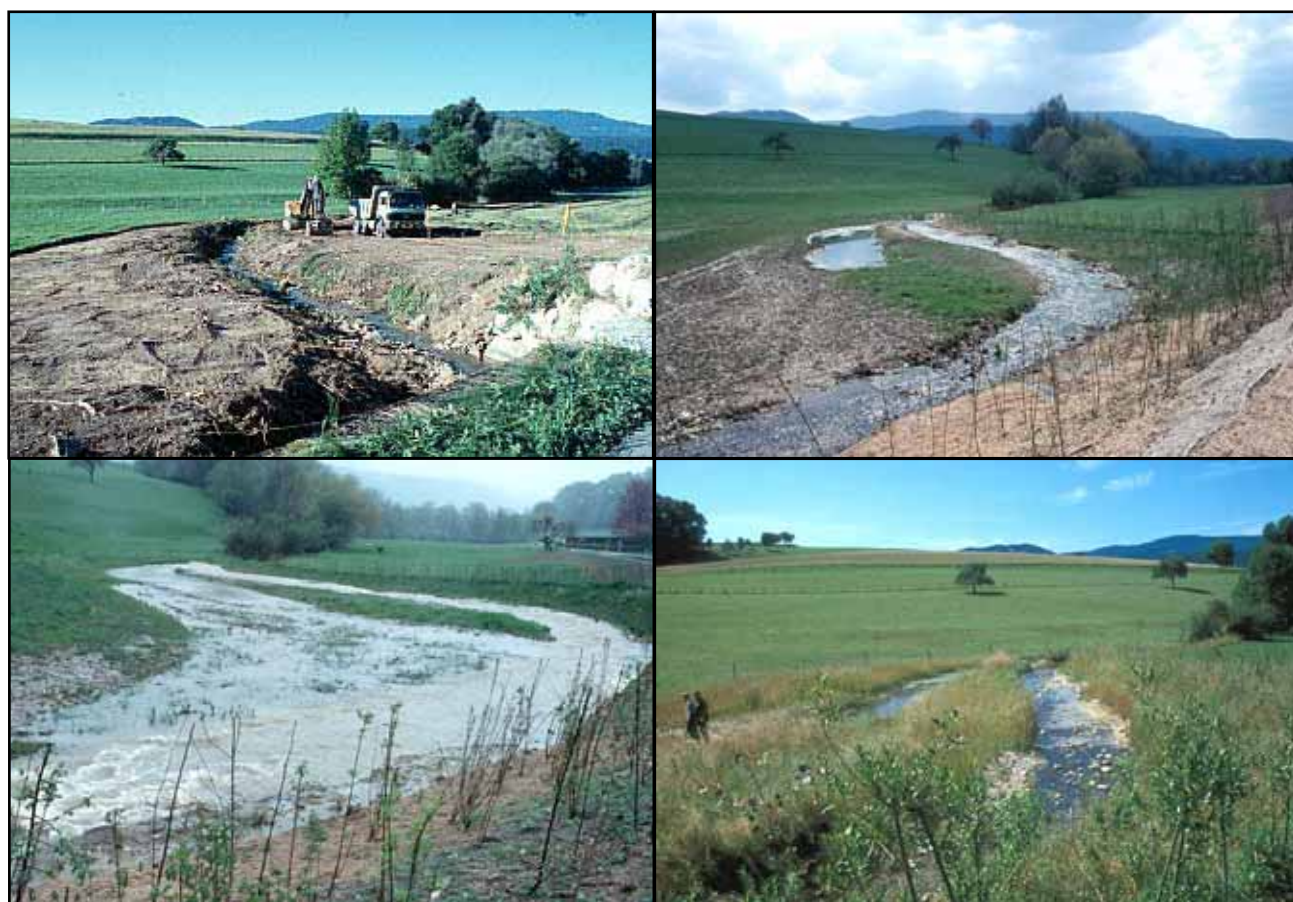
**Figure 59.**

En haut à gauche : (14.08.01) Etat initial après abattage et décapage de la terre végétale.  
En haut à droite : 18.04.02) Grâce au terrain acheté par la commune, un espace de liberté de 30 m environ a pu être créé pour le ruisseau de la Chèvre; le bras-mort visible sur la photo est constitué en partie par l'ancien tracé du ruisseau.  
En bas à gauche : (05.05.02) L'emprise importante donnée à la Chèvre permet une expansion des crues et participe ainsi à la diminution des débits de pointe par effet de rétention.  
En bas à droite : (08.07.02) Evolution de l'aménagement avec la possibilité pour la Chèvre de modeler elle-même son nouveau lit (photos Biotec).  
Niveau d'ambition R3.

En 2001, le projet de construction d'un trottoir dans le village de Montsevelier provoque le besoin de déplacer le cours d'eau d'environ 2 m, de manière à éviter la création d'une berge en dur (béton/enrochement) du côté de la route.

Par la même occasion, le ruisseau de la Chèvre a pu être restauré sur un linéaire de 350 m, grâce notamment à l'acquisition par la commune des terrains avoisinants. Ceci a permis de redonner un certain espace de liberté au cours d'eau ainsi qu'une nouvelle identité paysagère.

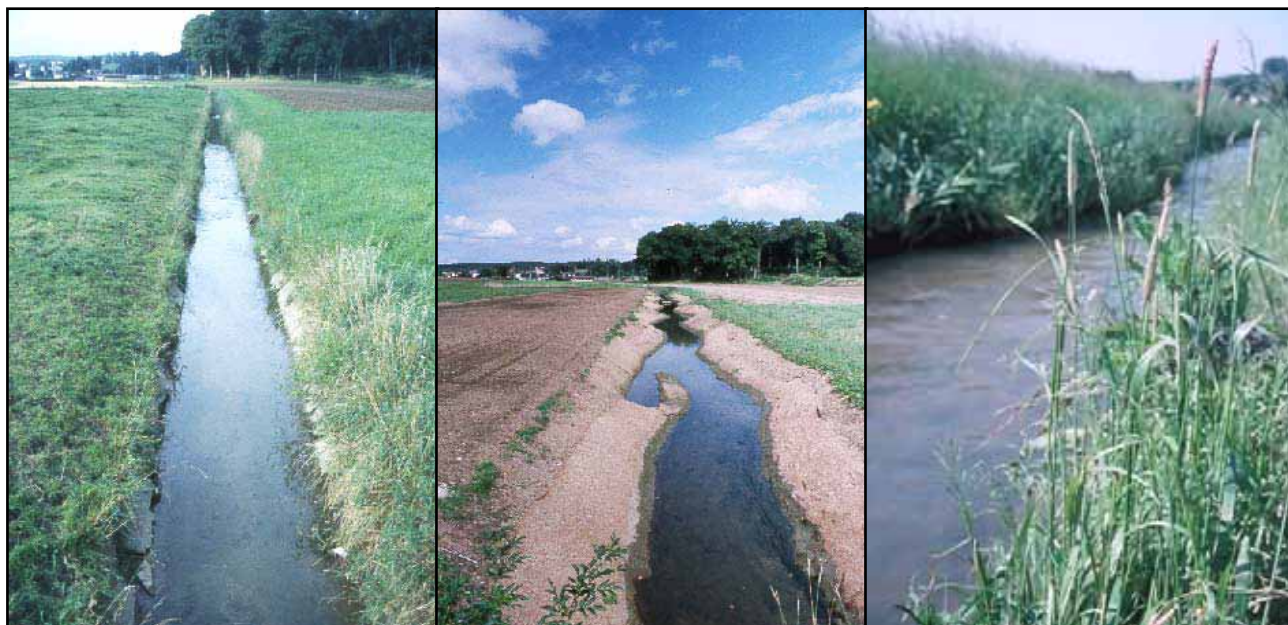
**Figure 60.** A gauche : (12.08.97) Ruisseau canalisé avec végétation banale et autoépuration inexistante. Au centre : (08.09.98) Etat à la fin des travaux. Un léger méandrage a été créé avec maintien de l'emprise initiale. A droite : (27.05.99) Etat du ruisseau après une saison. Développement des espèces typiques des berges de cours d'eau avec autoépuration retrouvée (photos Biotec). Niveau d'ambition R2.

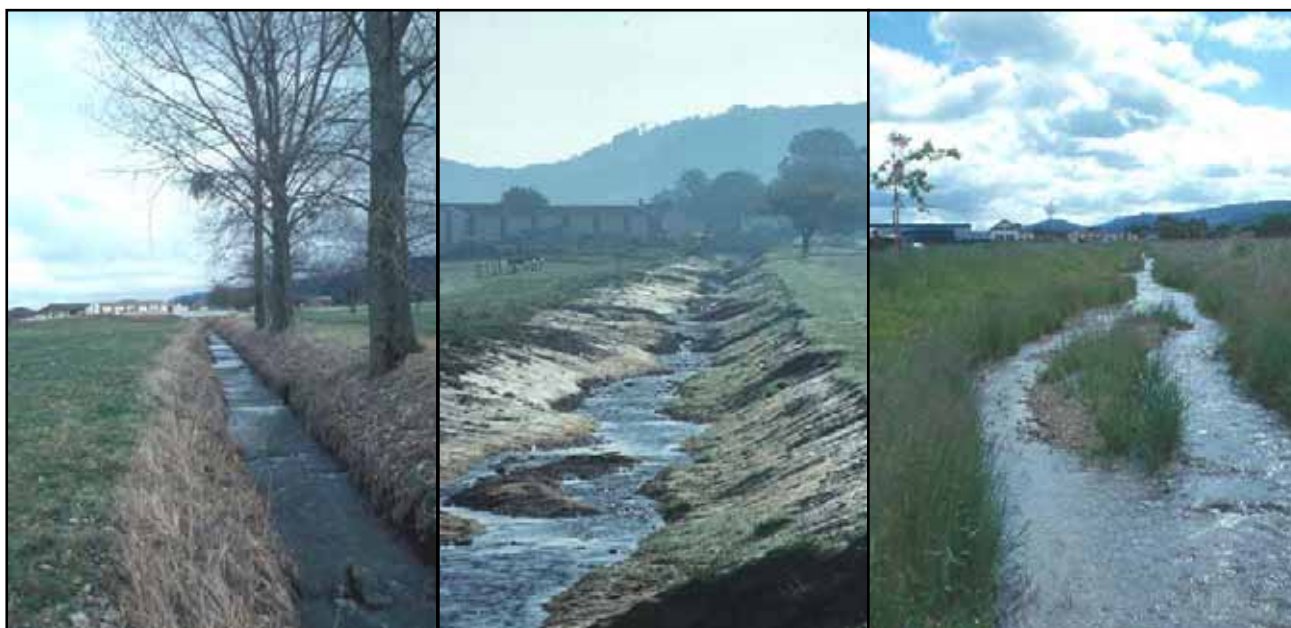
**Figure 61.** A gauche : (14.02.00) Etat de la Cornoline avant travaux avec pieds de berge et seuils en béton, tracé rectiligne et végétation très peu diversifiée. Au centre : (27.09.01) Etat à la fin des terrassements avec la création de berges en pente douce et variées, ainsi que la création d'îlots. A droite : (10.06.02) Etat une année après les travaux avec le développement des plantes héliophytes (semi-aquatiques) qui permettent de stabiliser les pieds de berge et de diversifier la flore locale (photos Biotec). Niveau d'ambition R2.

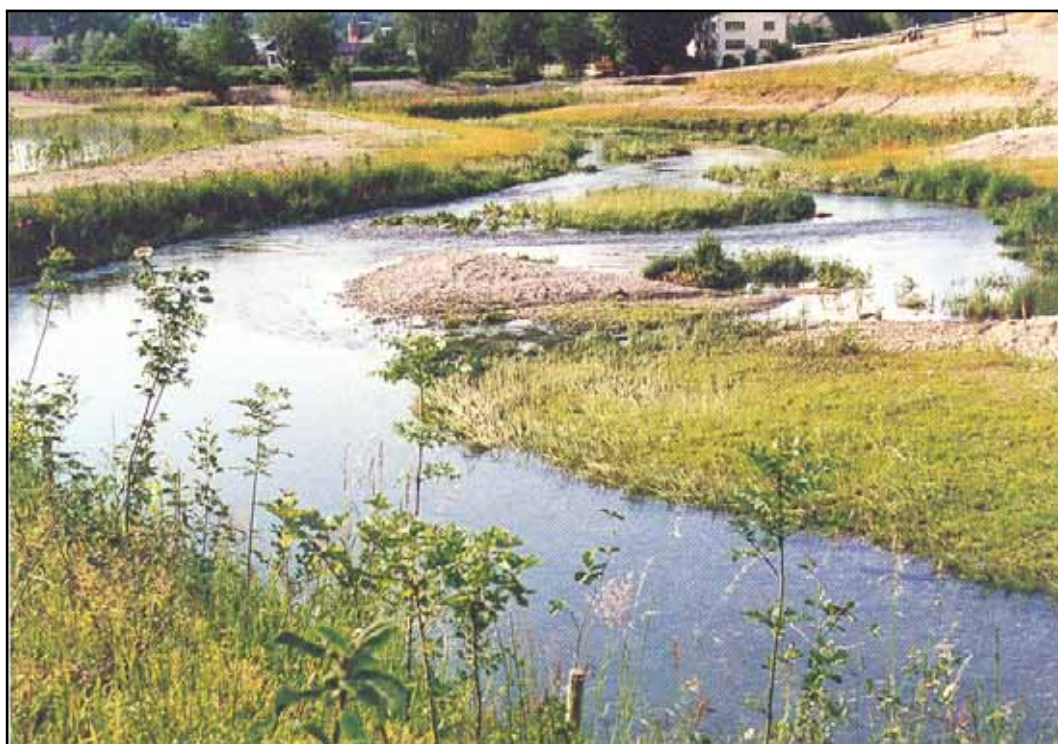
Figure 64. Illustration du réaménagement. Source : ILU Ottomar Lang AG. Niveaux d'ambition R2-R3.

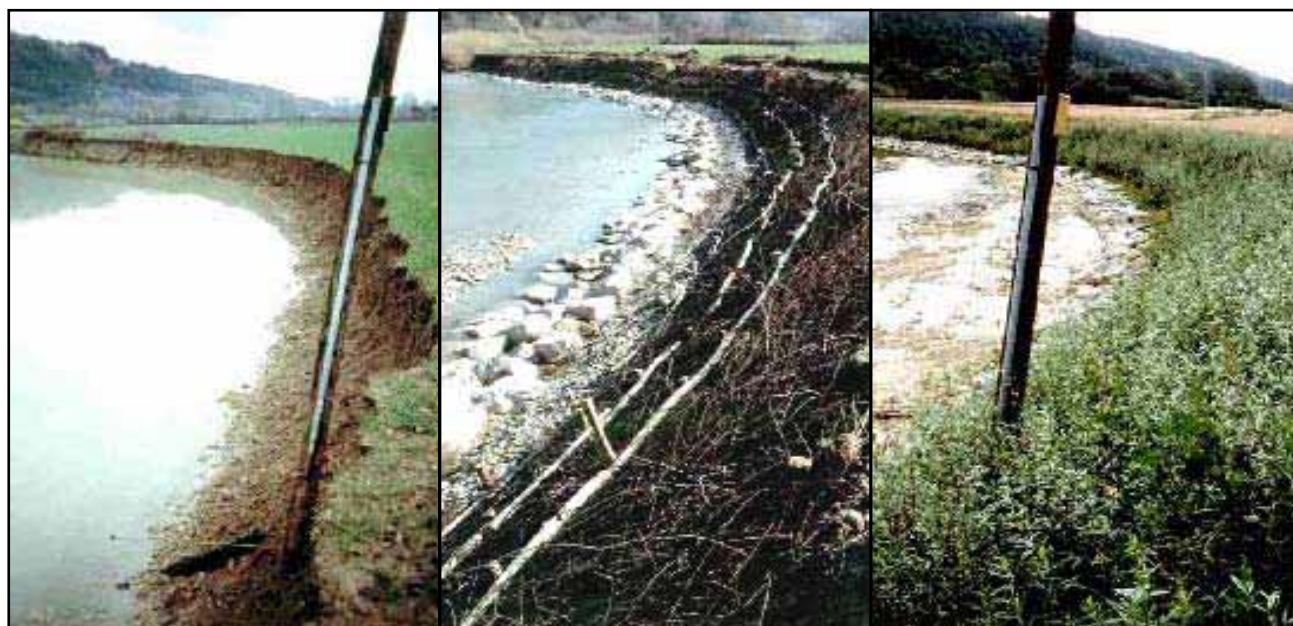
**Figure 66.** Rivière "Pesa" à Montelupo Fiorentino, province de Florence; illustration de technique végétale réalisée en protection de berge de cours d'eau; illustration de gauche avant les travaux, au centre en chantier puis à droite lors de la reprise végétale. Source : bureau IRIS, stratégie pour l'environnement, Maurizio Bacci ([www.irisambiente.it](http://www.irisambiente.it)).

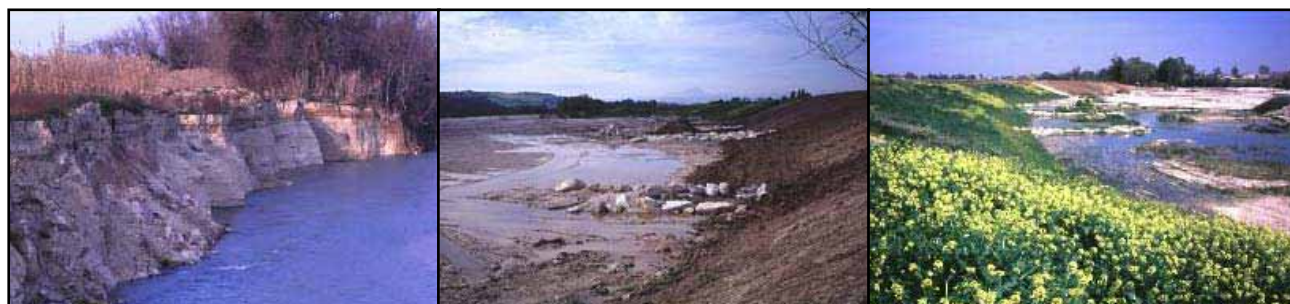
**Figure 67.** Rivière "Esino" à Jesi, province d'Ancône; illustration de techniques combinées en protection de berge de cours d'eau; illustration de gauche avec une érosion dynamique avant travaux, au centre des épis déflecteurs en cours de réalisation et à droite peu de temps après le chantier. Source : bureau IRIS, stratégie pour l'environnement, Maurizio Bacci ([www.irisambiente.it](http://www.irisambiente.it)).

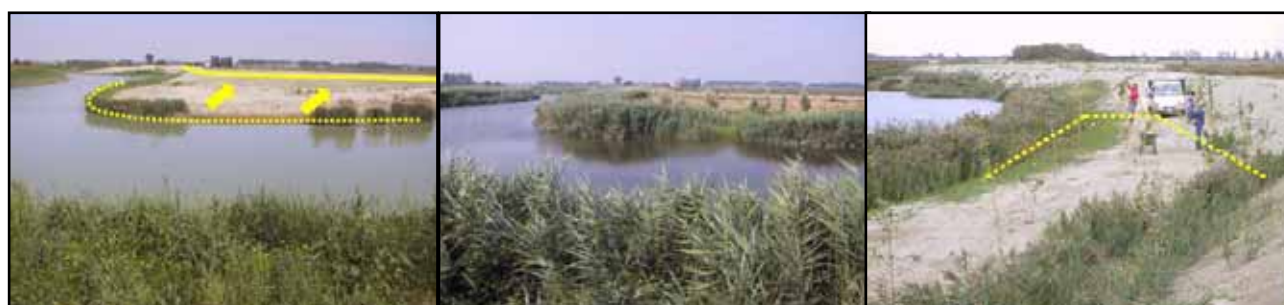
**Figure 69.** Restauration et report de digues sur la rivière "Zero", dans le but de réduire les apports de nutriments dans la lagune de Venise, en améliorant les capacités autoépuratoires des formations végétales riveraines (source : photos B. Baldo, de la part de Bruno Boz, CIRF; Centro Italiano per la Riqualificazione Fluviale : [www.cirf.org](http://www.cirf.org)).

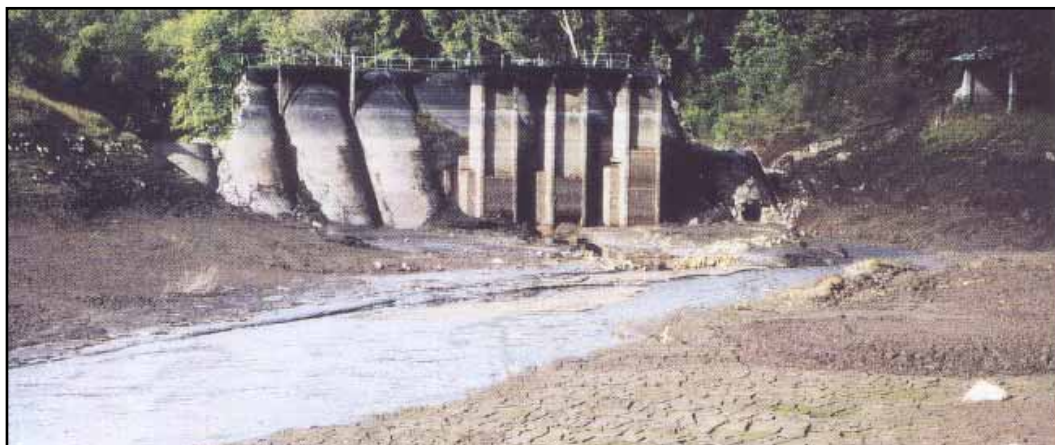
Figure 70.

Vue de l'ancienne retenue après sa vidange et du barrage de Kernansquillec en cours de démolition. Source : brochure du Ministère de l'écologie et du développement durable.

L'aménagement de l'ancienne retenue de Kernansquillec peut alors commencer. Les sédiments (boues asséchées) créent un paysage inaccessible constitué de crevasses et d'hectares d'orties. Un plan d'aménagement sectoriel est ainsi mis en place pour guider et accompagner les processus naturels de recolonisation végétale. C'est ainsi que certains secteurs sont laissés en l'état, notamment sous forme d'annexes hydrauliques. D'autres tronçons du Léguer, fortement exposés à l'érosion (susceptible d'entraîner des sédiments fins), sont stabilisés avec des techniques végétales. De grandes surfaces de l'ancienne retenue ont été labourées en profondeur pour supprimer les crevasses, puis ensemencées en prairies naturelles et en pâturages extensifs. L'ancienne retenue ou la "Vallée renaissante" a été ouverte à la fréquentation du public, avec la mise en place de plusieurs cheminements. Les saumons fraient à nouveau sur le site et la loutre est également présente.

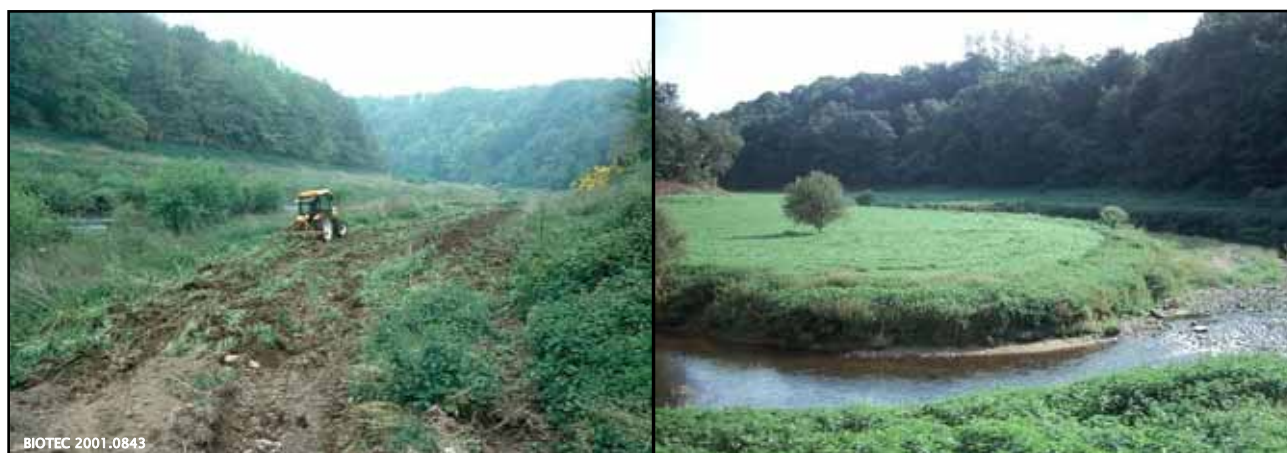
Figure 71.

Vue des travaux de labour en cours sur la photo de gauche (09.05.2001) puis des prairies fraîchement reconstituées en bordure du Léguer à droite (07.09.2001). Photos Biotec.

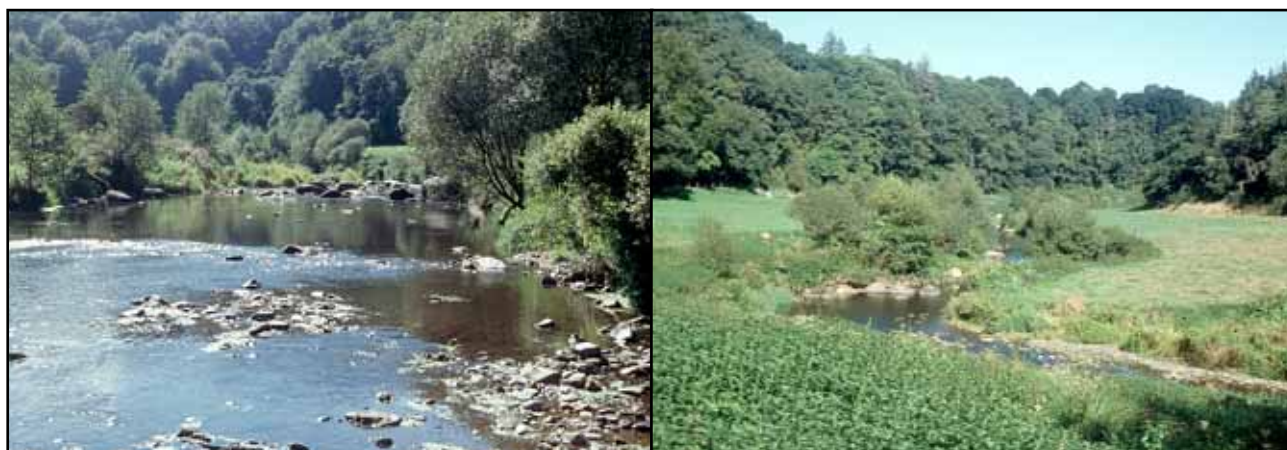
**Figure 72.** Illustrations de la diversité des milieux et des faciès retrouvés quatre ans après les travaux de réhabilitation (08.09.2005). Photos Biotec.

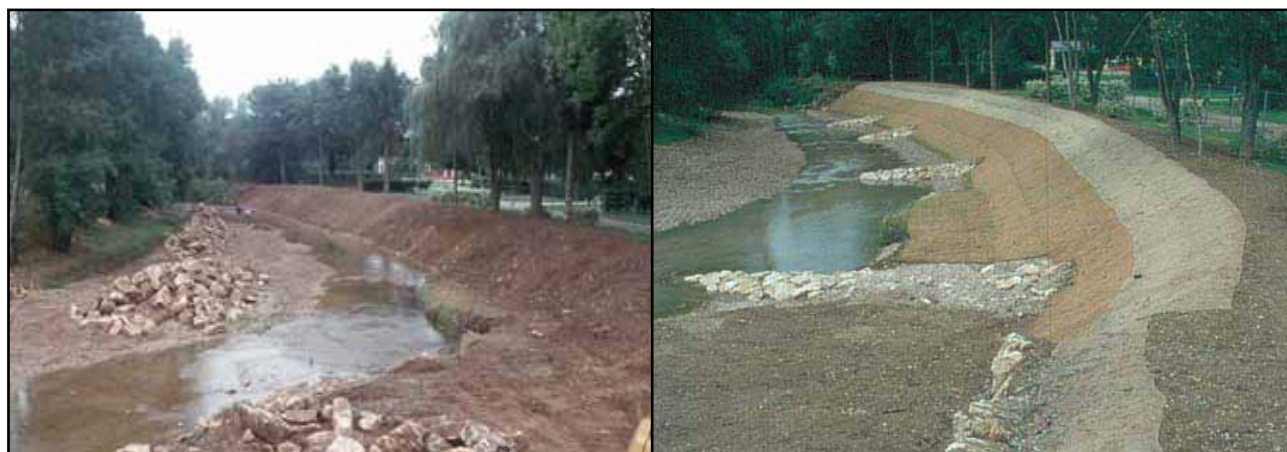
**Figure 73.** Terrassement des berges et démontages des enrochements sur l'illustration de gauche (30.08.01) puis récupération des blocs et mise en place d'épis déflecteurs à droite (18.09.01). Photos Biotec.

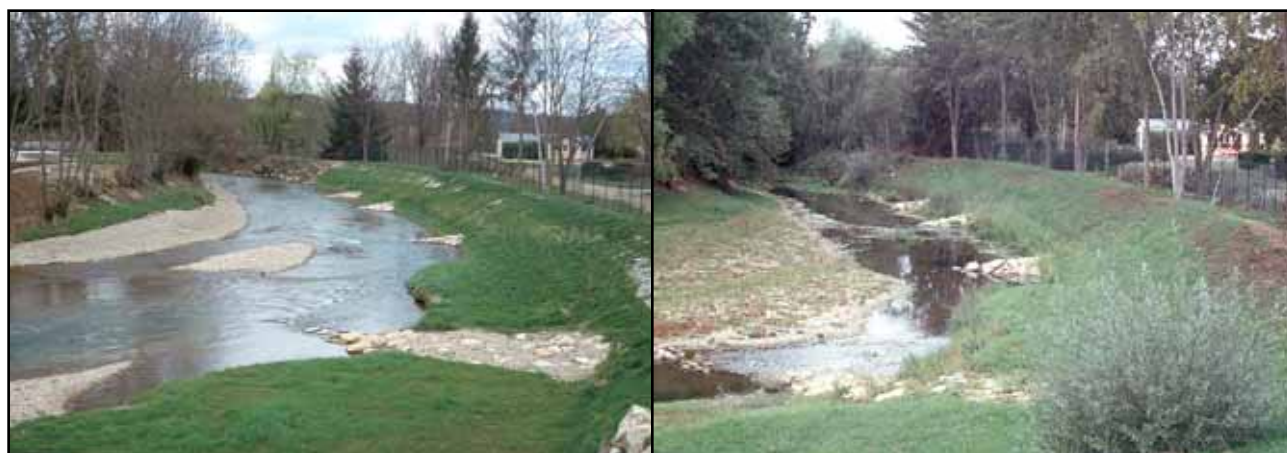
**Figure 74.** Début de reprise végétale à gauche et formation des premiers atterrissements (14.03.02) puis même endroit en fin de première saison végétative à droite (25.09.02). Photos Biotec.

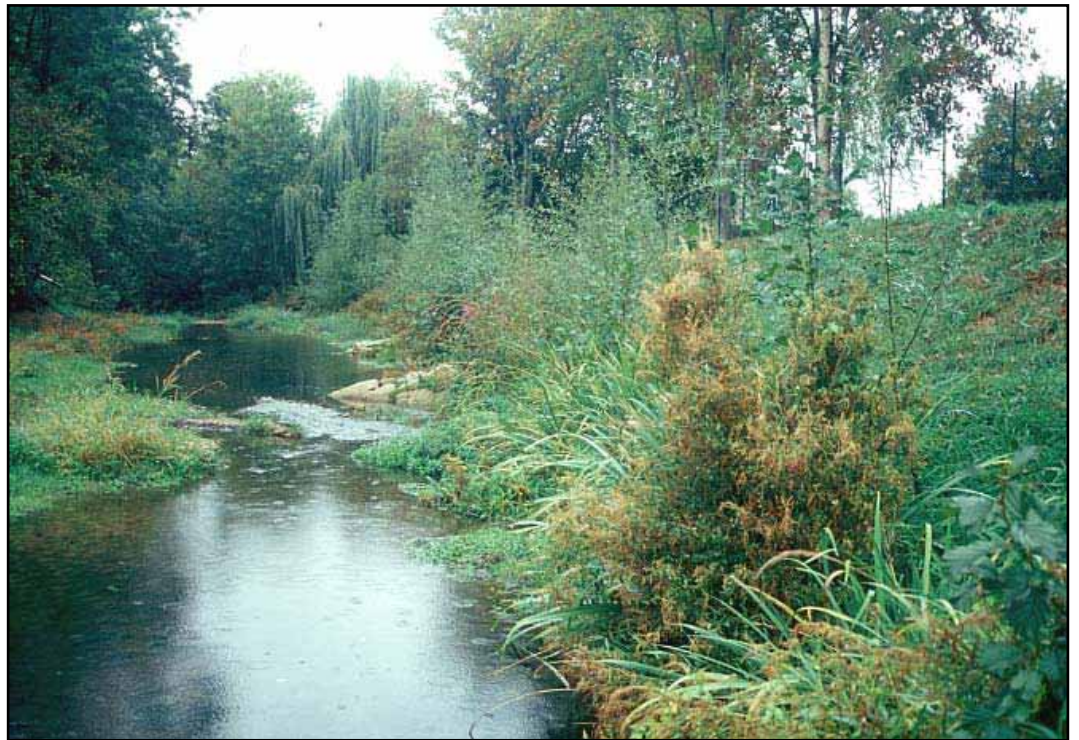
**Figure 75.** Deux ans après les travaux (07.10.03), la Brenne "décorrigée" retrouve une certaine diversité écologique avec différents faciès et toute une "mosaïque" végétale. Photos Biotec.

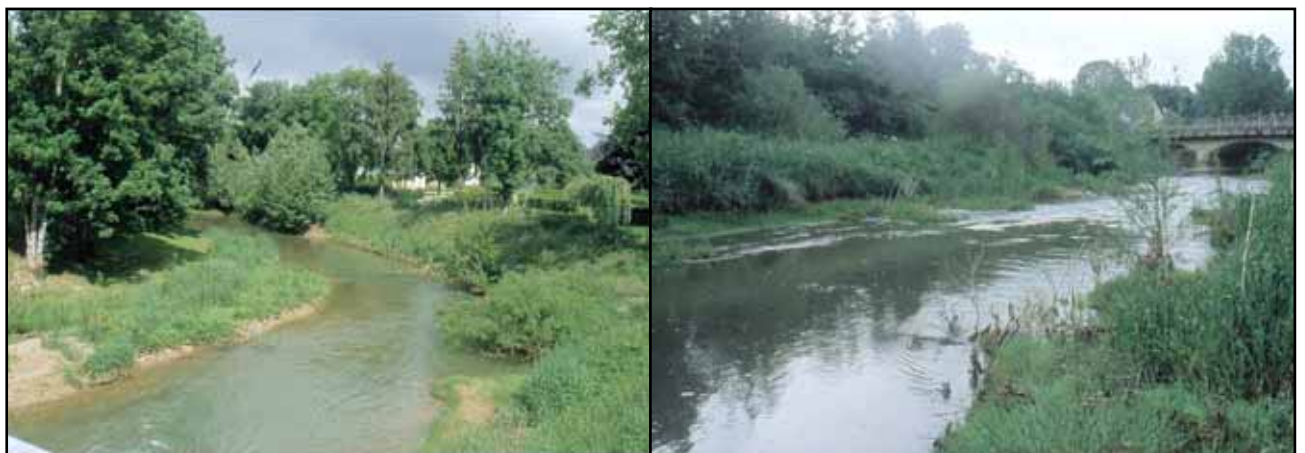
**Figure 76.** Cinq ans après les travaux (30.05.06), vues de la Brenne restaurée en aval du pont de la RD 954 à gauche et à l'amont à droite. Photos Biotec.
